VOLKSWAGEN ID.5 GTX 4X4
TESTDATO: 05.12.2024
KODE: 1579959

EF43543	17 900 KM	21.02.2023 Førstegang registrert	Elektrisitet
----------------	------------------	--	---------------------

CHASSISNR: WVGZZZE2ZPP515228	BRUKTIMPORT: Nei
KJØRETØY: Personbil	FRIST FOR PKK: 21.02.2027

NBF Tilstandsrapport er utarbeidet av Norges Bilbransjeforbund og Forbrukerrådet.

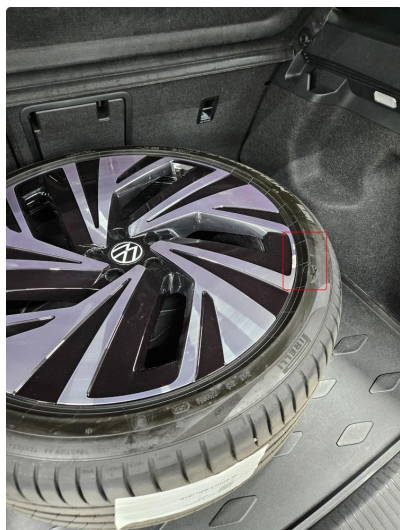
1.1 Skrubbermerker på en sommerfelg + dekk (1 stk bakhjul) dekk har ikke nedsatt funksjon eller sikkerhet, kun kosmetisk

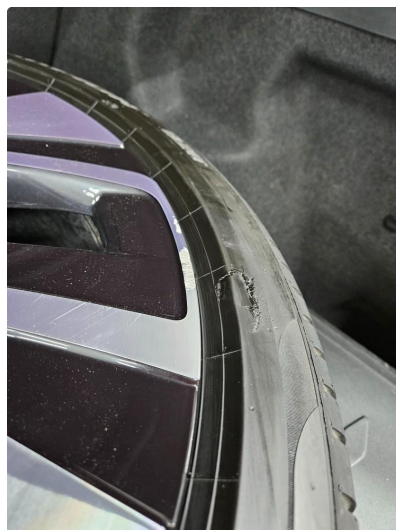
1.1 Skrubbermerker på en sommerfelg + dekk (1 stk bakhjul) dekk har ikke nedsatt funksjon eller sikkerhet, kun kosmetisk
