VOLVO S60 190 HK AUTOMAT FORHJULSDRIFT
TESTDATO: 03.12.2024
KODE: 1583401

RL18302	72 443 KM	17.01.2017 Førstegang registrert	Bensin
----------------	------------------	--	---------------

NBF Tilstandsrapport er utarbeidet av Norges Bilbransjeforbund og Forbrukerrådet.

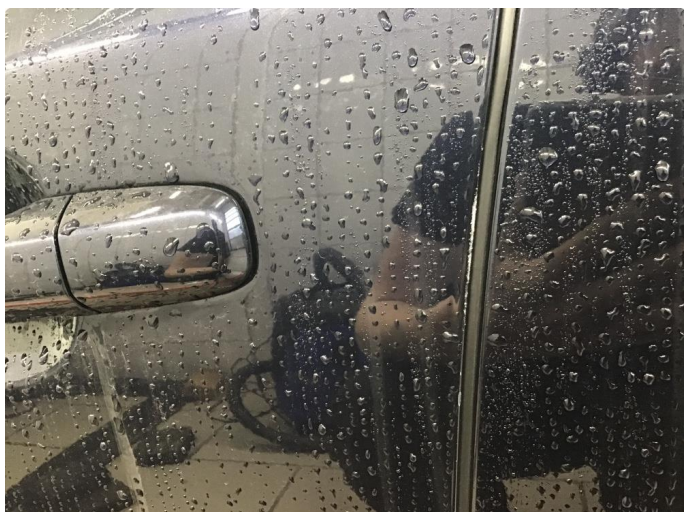
1.1 Riper

Punkt	Beskrivelse	Plassering
1. EKSTERIØR		
1.1 Dører	riper	venstre foran
1.2 Skjermer	ripe(r)	venstre bak
1.3 Støtfanger	ripe(r)	høyre foran
1.4 Støtfanger	ripe(r)	bak
1.5 Stolpe	ripe	høyre bak
