# NAF Bruktbiltest

**Testdato**  
02.09.2024

<b>Bilmerke</b>	Mercedes-Benz	<b>Motorstørrelse</b>	2148 cm <sup>3</sup>
<b>Modell</b>	VIANO CDI 2.2	<b>Motoreffekt</b>	110 kW
<b>Type</b>	639	<b>Aksler i drift</b>	1
<b>Registreringsnr.</b>	DL20392	<b>Drivstofftype</b>	Diesel
<b>Understellsnr.</b>	WDF63981313090298	<b>Kjøretøygruppe</b>	101
<b>Km.stand.</b>	359708	<b>Bruktimportert</b>	Nei
<b>Farge</b>	Sølv	<b>Registreringsår</b>	2005
		<b>Registrert første gang</b>	30.08.2005

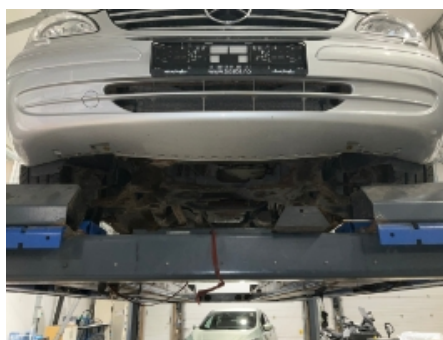
**4. Lakk / karosseri utvendig**

Ref.Id	Opplysning	Resultat	Beskrivelse
5.10	Bremsebelegg	Bremsekloss/-er ikke kontrollert pga manglende innsyn:	Venstre bak, Høyre bak, Høyre foran, Venstre foran
33.13	Eksosanlegg	Betydelig rust i eksosanlegg	
58.9	Tilstand 12 volt batteri	Svekket batteri, kan gi kaldstartproblemer	
86.16	Lakk / karosseri utvendig	Lakkriper:	Høyre forskjerm

86.19		Bulk(er)	Venstre fordør, Støtfanger bak, Høyre sidekanal
86.20		Steinsprut:	Hele karosseriet
86.24		Rustangrep:	Bakluke, Venstre fordør, Venstre bakskjerm, Høyre bakskjerm, Høyre sidekanal, Høyre bakdør, Høyre fordør

86.28		Variierende kvalitet på rep.lakkering	Høyre fordør, Høyre bakdør, Høyre bakskjerm, Støtfanger bak
86.30		Bilen har noe penselflekking av steinsprut/riper i lakk
