NAF Bruktbiltest

Testdato
02.09.2024

Bilmerke	Toyota	Motorstørrelse	1997 cm ³
Modell	Proace	Motoreffekt	120 kW
Type	X	Aksler i drift	1
Registreringsnr.	DR26027	Drivstofftype	Diesel
Understellsnr.	YARXURHHADZ015201	Kjøretøygruppe	315
Km.stand.	178538	Bruktimportert	Nei
Farge	Hvit	Registreringsår	2014
		Registrert første gang	03.03.2014

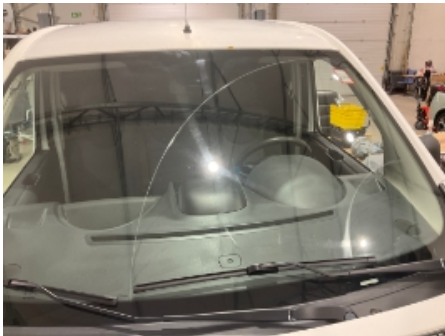
**1. Frontrute**

Ref.Id	Repareres	Resultat	Beskrivelse
81.1	Frontrute	Slitasje på frontrute som gir nedsatt sikt. Vurdert fra førerasetet: <ul style="list-style-type: none">• Reparasjonsmetode: Skift
