TOYOTA PROACE 177 HK AUTOMAT FORHJULSDRIFT
TESTDATO: 20.12.2024
KODE: 1564404

XK28206	72 448 KM	05.04.2019 Førstegang registrert	Diesel
----------------	------------------	--	---------------

NBF Tilstandsrapport er utarbeidet av Norges Bilbransjeforbund og Forbrukerrådet.

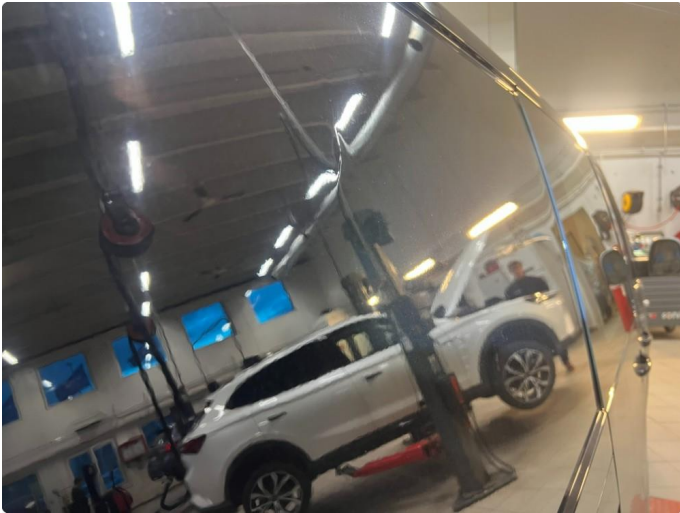
Punkt	Beskrivelse	Plassering
1. EKSTERIØR		
1.1 Skap/påbygg	Bungel høyre side bak	høyre bak
2. MOTOR		
2.1 Service	Service blir utført januar 2025

1.1 Bungel høyre side bak
