NAF Bruktbiltest

Testdato
03.01.2025

Bilmerke	KIA	Motorstørrelse	cm ³
Modell	SOUL	Motoreffekt	150 kW
Type	SK3	Aksler i drift	1
Registreringsnr.	ED67321	Drivstofftype	Elektrisk
Understellsnr.	KNAJ3811FN7024911	Kjøretøygruppe	101
Km.stand.	22519	Bruktimportert	Nei
Farge	Hvit	Registreringsår	2022
Karosseritype	Kombikupé	Registrert første gang	03.02.2022
		Frist for neste EU kontroll	02.02.2026

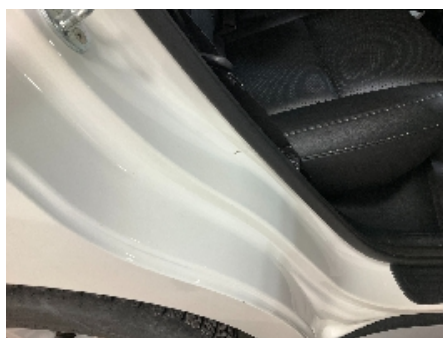
23. Døråpning

Ref.Id	Opplysning	Resultat	Beskrivelse
6.16	Bremseskiver	Overflaterust eller mindre enn 25% av overflaten rustet	Begge sider foran
6.17		Overflaterust eller mindre enn 50% av overflaten rustet	Begge sider bak
23.7	Full systemskann	Diagnoseavlesing ligger i testrapport	
86.16	Lakk / karosseri utvendig	Lakkriper:	Venstre sidekanal
86.18		Småbulker:	Venstre fordør
86.20		Steinsprut:	Panser, Tak
97.5	Døråpning	Sår eller skade:	Høyre baddør, Venstre fordør

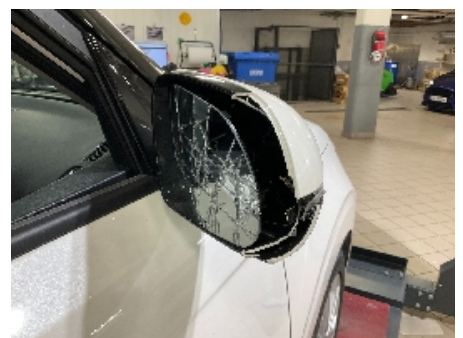
24. Utvendig speil

Ref.Id	Repareres	Resultat	Beskrivelse
3.5	Nøkler / Utstyr	Nøkkel/er mangler	
17.16	Lys	Skadet lykt:	Høyre sideblinklys
87.2	Utvendig speil	Skade på speilglass:	Høyre side
87.5		Skade på speilramme / -hus	Høyre side
