# NAF Bruktbiltest

Testdato  
06.01.2025

| <b>Bilmerke</b> | Volkswagen | <b>Motorstørrelse</b> | 999 cm <sup>3</sup> |
| <b>Modell</b> | GOLF | <b>Motoreffekt</b> | 81 kW |

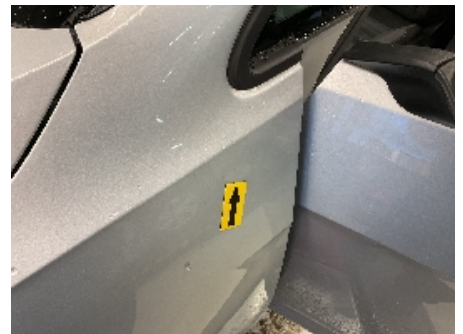
12. Lakk / karosseri utvendig

| Ref.Id | Opplysning | Resultat | Beskrivelse |
|---|---|---|---|
| 86.17 | Lakk / karosseri utvendig | Diverse småbulker/lakkriper | |

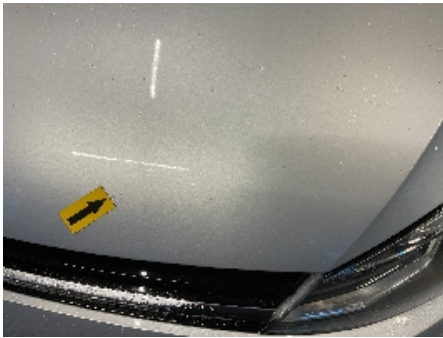
13. Lakk / karosseri utvendig

| Ref.Id | Opplysning | Resultat | Beskrivelse |
|---|---|---|---|
| 86.20 | | Steinsprut: | Panser |

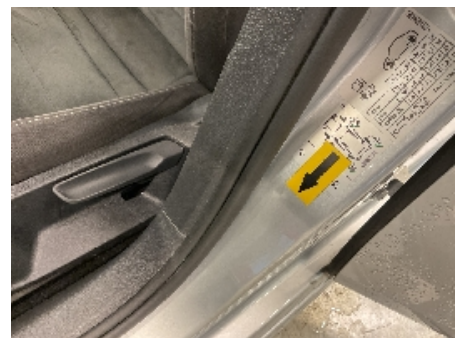
21. Døråpning

| Ref.Id | Repareres | Resultat | Beskrivelse |
|---|---|---|---|
| 97.1 | Døråpning | Sår eller skade: | Venstre fordør |

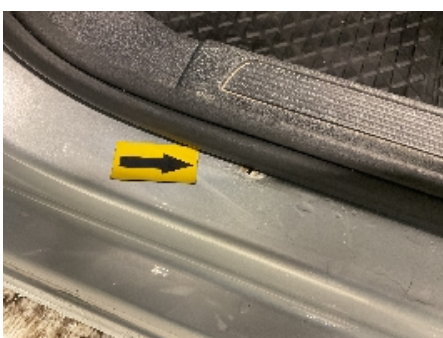
22. Døråpning

| Ref.Id | Repareres | Resultat | Beskrivelse |
|---|---|---|---|
| 97.3 | | Rust: | Venstre fordør |

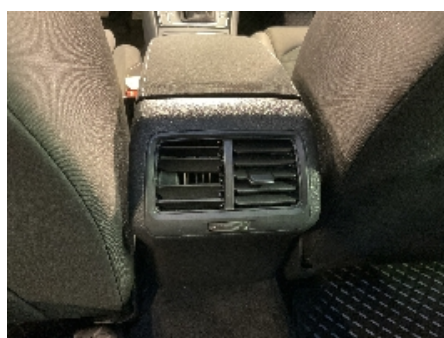
23. Luftdyse kupé

| Ref.Id | Repareres | Resultat | Beskrivelse |
|---|---|---|---|
| 92.1 | Luftdyse kupé | Luftdyse skadet: | Midten bak |
