# NAF Bruktbiltest

**Testdato**  
07.01.2025

<b>Bilmerke</b>	Volvo	<b>Motorstørrelse</b>	1498 cm <sup>3</sup>
<b>Modell</b>	V40 Cross Country	<b>Motoreffekt</b>	112 kW
<b>Type</b>	M	<b>Aksler i drift</b>	1
<b>Registreringsnr.</b>	BT90368	<b>Drivstofftype</b>	Bensin
<b>Understellsnr.</b>	YV1MZ32V0K2176664	<b>Kjøretøygruppe</b>	101
<b>Km.stand.</b>	94958	<b>Bruktimportert</b>	Nei
<b>Farge</b>	Sølv	<b>Registreringsår</b>	2018
<b>Karosseritype</b>	Flerbruksbil	<b>Registrert første gang</b>	29.11.2018
		<b>Frist for neste EU kontroll</b>	16.02.2026

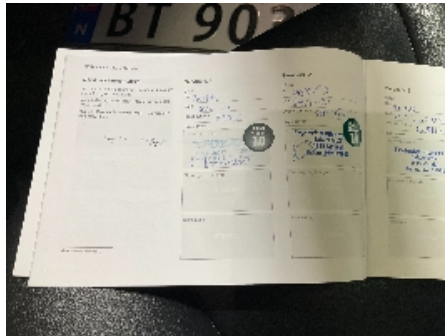
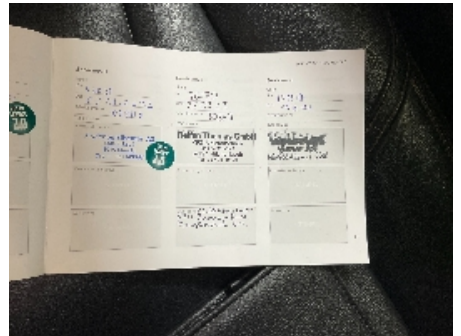
Ref.id	Repareres	Resultat	Beskrivelse
4.6	Service/ Dokum.	Service er ikke utført i hht produsentens spesifikasjoner. Dette kan medføre uforutsett verditap og evt garantibortfall. Kostnader må vurderes nærmere ved avregning.	Tid mellom servicer er overskredet
58.5	Tilstand 12 volt batteri	Bør lade batteri	
98.2	Seter	Misfarget/skittent:	Venstre foran
101.2	Bagasjeromstildekning	Skitten/misfarget:	Hattehylle
103.2	Interiør generelt	Rens utover normal vask og klargjøring

20. Service/ Dokum.

21. Service/ Dokum.

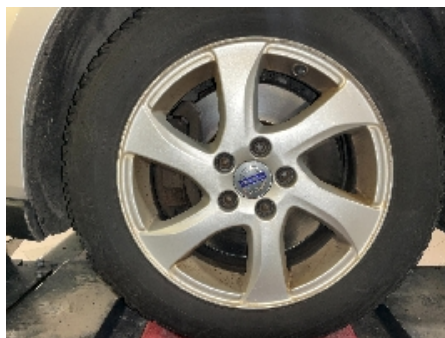
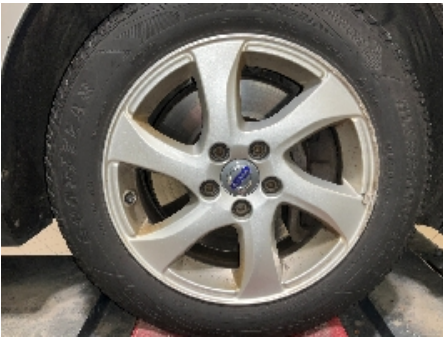
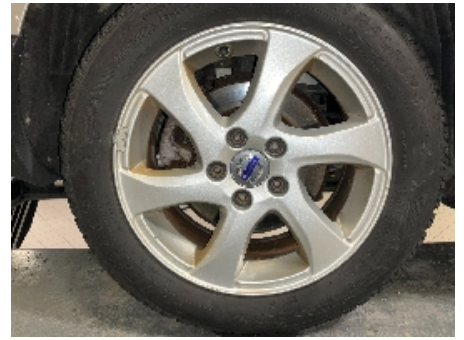
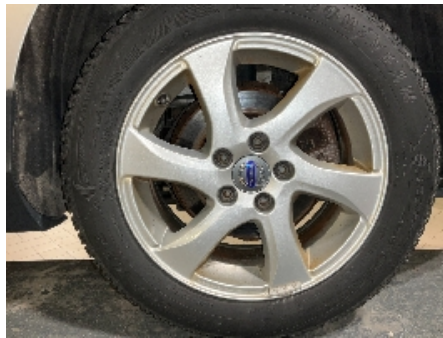
37.8	Registerreim	* Utskifting av registerreim hver 240 000 km/120. måned	
60.7	Tilleggsvarmer / parkeringsvarmer	Ikke funksjonsprøvd	
66.10	Felg	Ripe/slitasje på felg	Høyre foran, Venstre foran, Høyre bak

66.11		Oksidering / oksidert felg	Venstre foran, Høyre foran
69.10	Reservehjul / dekkreparasjonssett	Bilen er ikke utstyrt med reservehjul	
81.9	Frontrute	Noe steinsprut

23. Felg

25. Felg

27. Felg

29. Felg

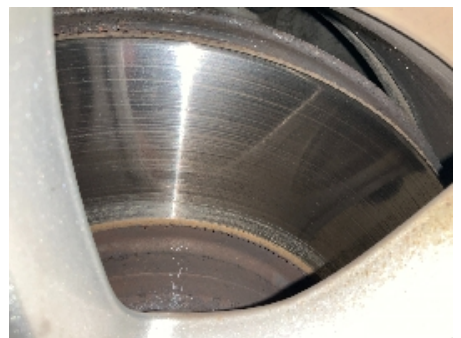
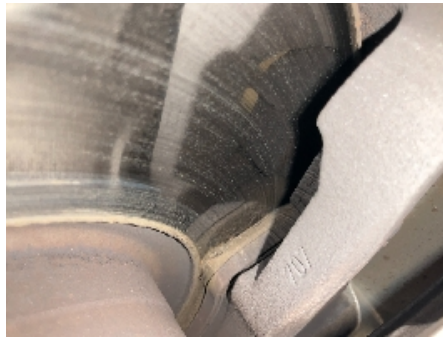
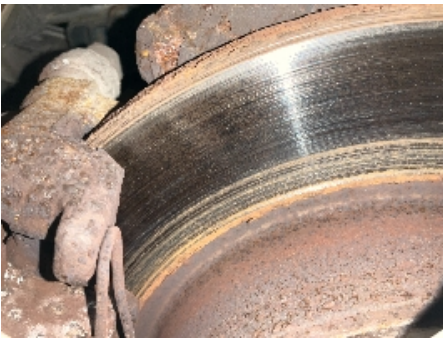
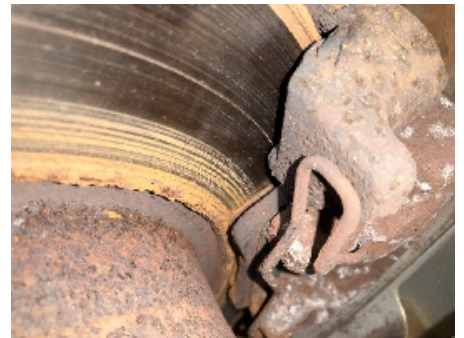
Ref.id	Opplysning	Resultat	Beskrivelse
5.10	Bremsebelegg	Bremsekloss/-er ikke kontrollert pga manglende innsyn:	Venstre bak, Høyre bak
6.17	Bremsekiver	Overflaterust eller mindre enn 50% av overflaten rustet	Begge sider bak

24. Bremseskiver

26. Bremseskiver

28. Bremseskiver

30. Bremseskiver

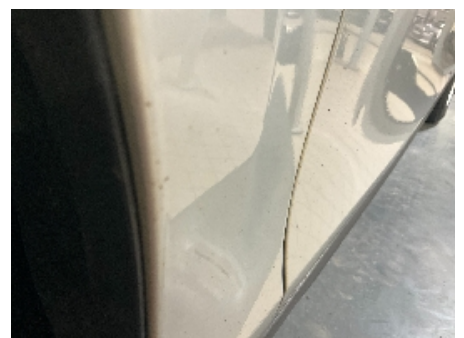
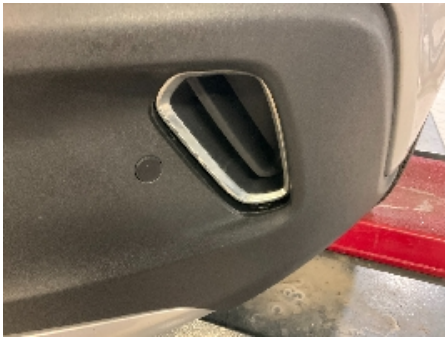
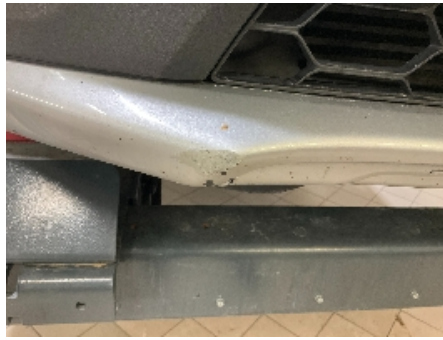
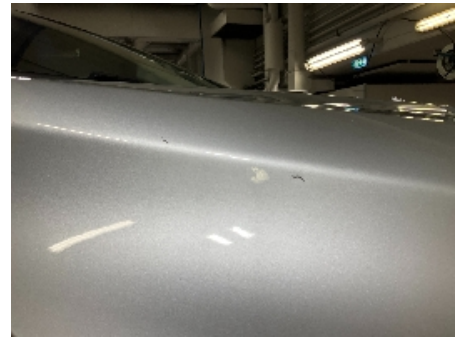
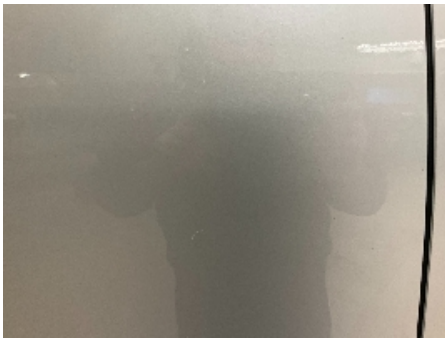
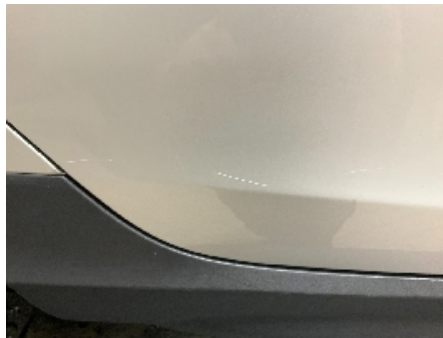
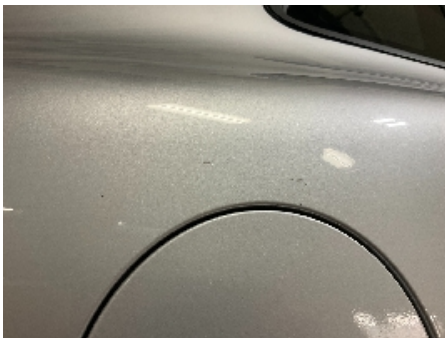
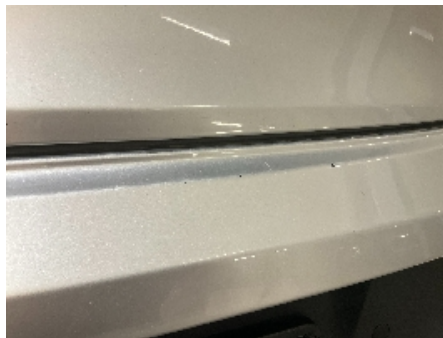
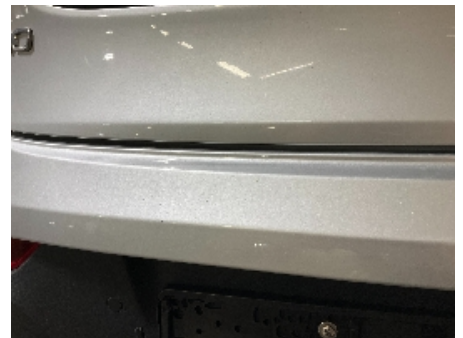
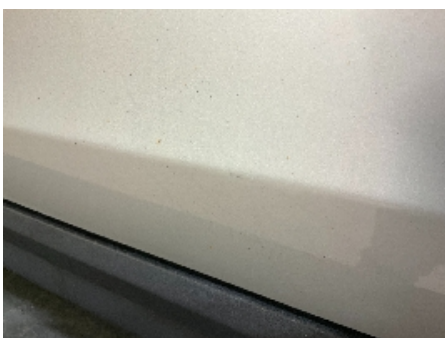
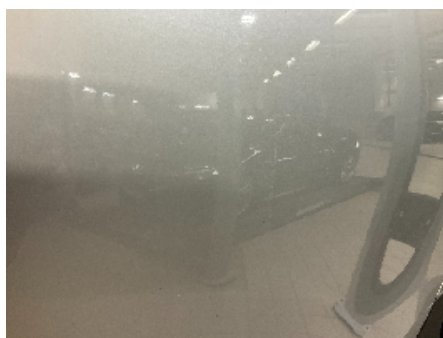
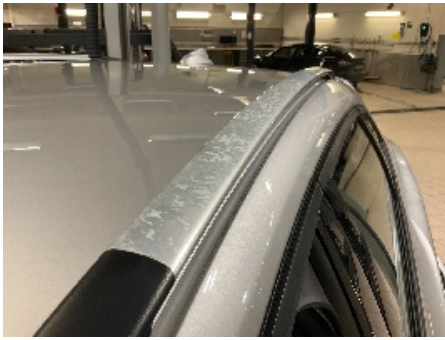
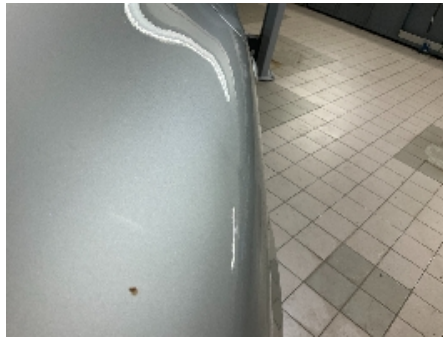
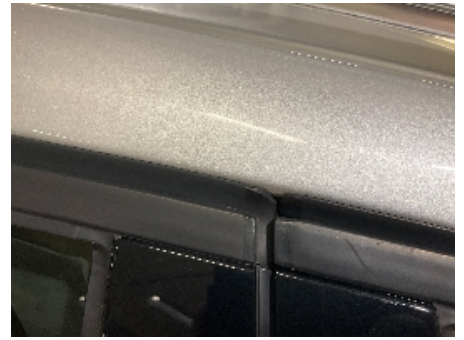
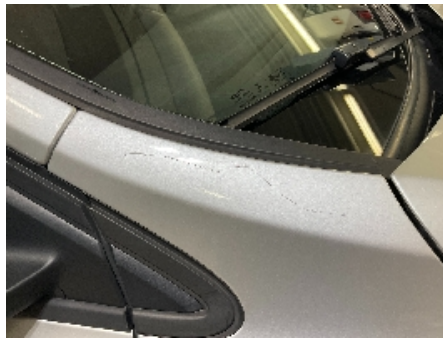
86.17	Lakk / karosseri utvendig	Diverse småbulker/lakkriper	
86.19		Bulk(er)	Støtfanger foran
86.20		Steinsprut:	Panser, Tak, Støtfanger foran
86.34		* Takrails er noe misfarget.

Pyntedeksel er løst Venstre foran.

36. Lakk / karosseri utvendig

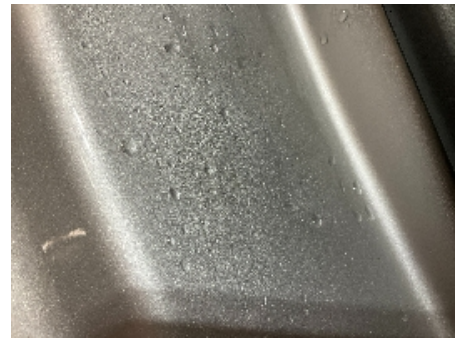
42. Døråpning

87.11	Utvendig speil	Ripe i speilhus:	Høyre
97.5	Døråpning	Sår eller skade:	Høyre bakkdør
103.5	Interiør generelt	Innvendig vurdering vanskelig pga. mye løsøre
