NAF Bruktbiltest

Testdato
02.01.2025

Bilmerke	BMW	Motorstørrelse	cm ³
Modell	iX3	Motoreffekt	210 kW
Type	G3XE	Aksler i drift	1
Registreringsnr.	ED89024	Drivstofftype	Elektrisk
Understellsnr.	WBY41DU00NS314628	Kjøretøygruppe	101
Km.stand.	91733	Bruktimportert	Nei
Farge	Grå	Registreringsår	2022
Karosseritype	Stasjonsvogn	Registrert første gang	07.04.2022
		Frist for neste EU kontroll	06.04.2026

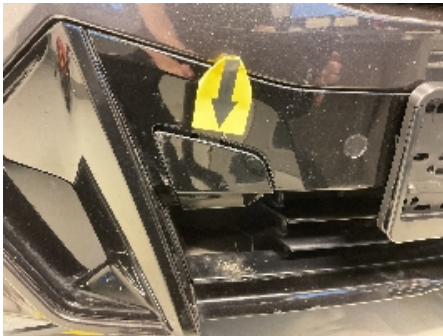
19. Lakk / karosseri utvendig

Ref.Id	Opplysning	Resultat	Beskrivelse
2.23	Unormal lyd	Ulyd i drivverk	
4.12	Service/ Dokum.	Bilen har digital servicebok, denne er ikke kontrollert av NAF	
6.17	Bremseskiver	Overflaterust eller mindre enn 50% av overflaten rustet	Begge sider bak
23.4	Full systemskann	Det finnes feilkoder, se rapport	
23.6		Etter avtale med kunde er feilkode/r slettet, feilsøking må påregnes dersom feilkode dukker opp igjen	
59.7	Tilhengerkontakt	* Adapter montert, ikke tatt av for inspeksjon	
67.27	Ekstra hjulsett	Ripe/slitasje	
86.17	Lakk / karosseri utvendig	Diverse småbulker/lakkriper	
86.34		* Lokk for tauekrok foran er løst
