**AUDI E-TRON 55 4WD**
**TESTDATO: 19.12.2024**
**KODE: 1600380**

<b>EB48466</b>	<b>81 046 KM</b>	<b>08.06.2020</b> Førstegang registrert	<b>Elektrisk</b>
----------------	------------------	--	------------------

NBF Tilstandsrapport er utarbeidet av Norges Bilbransjeforbund og Forbrukerrådet.

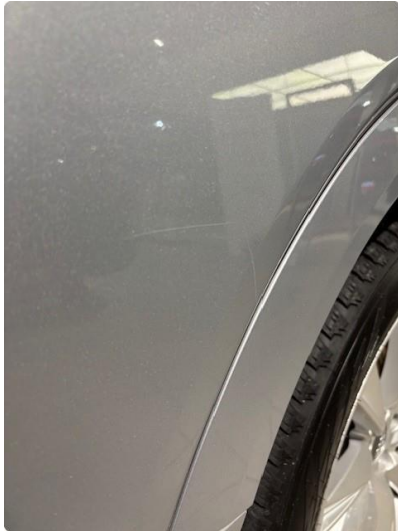
1.1 Stripe i dør

Punkt	Beskrivelse	Plassering
<b>1. EKSTERIØR</b>		
1.1 Dører	Stripe i dør	venstre bak
1.2 Støtfanger	Riper	nede - høyre bak
