**VOLKSWAGEN T-ROC 150 HK AUTOMAT 4X4**
**TESTDATO: 26.11.2024**
**KODE: 1576979**

<b>LY85463</b>	<b>66 310 KM</b>	<b>28.11.2019</b> Førstegang registrert	<b>Diesel</b>
----------------	------------------	--	---------------

NBF Tilstandsrapport er utarbeidet av Norges Bilbransjeforbund og Forbrukerrådet.

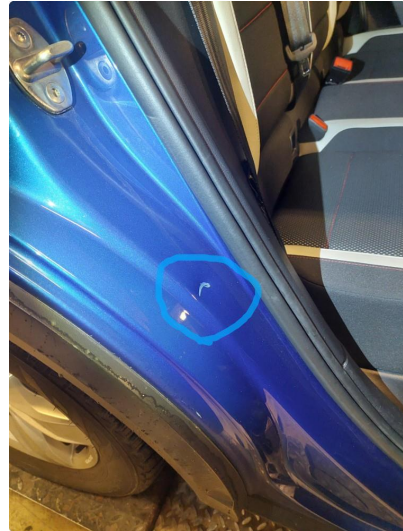
1.1 Ripe(r)

Punkt	Beskrivelse	Plassering
<b>1. EKSTERIØR</b>		
1.1 Døråpning	ripe(r)	venstre bak
1.2 Døråpning	ripe(r)	høyre bak
