NAF Bruktbiltest

Testdato
06.01.2025

Bilmerke	Land Rover	Motorstørrelse	1999 cm ³
Modell	Discovery Sport	Motoreffekt	110 kW
Type	LC	Aksler i drift	2
Registreringsnr.	RL44475	Drivstofftype	Diesel
Understellsnr.	SALCA2BN7LH844856	Kjøretøygruppe	101
Km.stand.	61638	Bruktimportert	Nei
Farge	Svart	Registreringsår	2019
Karosseritype	Stasjonsvogn	Registrert første gang	21.11.2019
		Frist for neste EU kontroll	20.11.2025

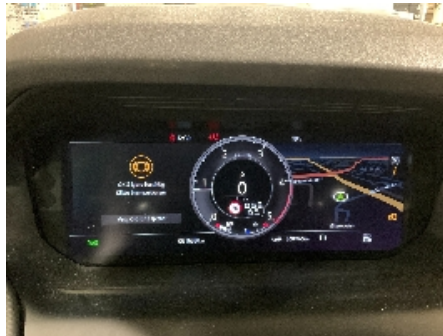
20. Varsellamper

Ref.Id	Repareres	Resultat	Beskrivelse
5.7	Bremsebelegg	Feil på ledning til slitasjevarsler:	
6.10	Bremseskiver	Rust på bremseskive:	Venstre foran, Venstre bak, Høyre bak, Høyre foran
21.7	Varsellamper	Varsellampe for bremsesystemet lyser	
58.6	Tilstand 12 volt batteri	Bør skifte batteri!

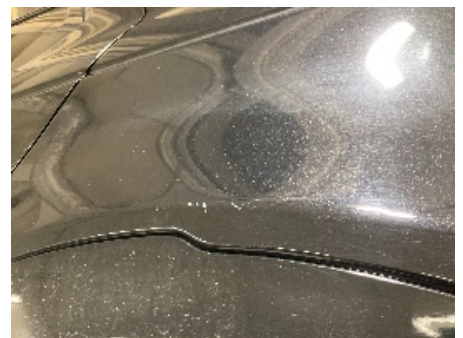
**30. Lakk / karosseri utvendig**

Ref.Id	Opplysning	Resultat	Beskrivelse
4.12	Service/ Dokum.	Bilen har digital servicebok, denne er ikke kontrollert av NAF	
5.9	Bremsebelegg	Slitt bremsebelegg	
23.5	Full systemskann	Ikke avlest grunnet kommunikasjonsproblemer med styresystemer	
41.7	Differensial	Oljelekkasje/ svetting:	Bakre differensial
60.7	Tilleggsvarmer / parkeringsvarmer	Ikke funksjonsprøvd	
66.10	Felg	Ripe/slitasje på felg	
67.27	Ekstra hjulsett	Ripe/slitasje	
69.10	Reservehjul / dekkreparasjonssett	Bilen er ikke utstyrt med reservehjul	
81.9	Frontrute	Noe steinsprut	
86.17	Lakk / karosseri utvendig	Diverse småbulker/lakkriper	
90.10	Tilhengerfeste	Låsemekanisme er ikke funksjonsprøvd

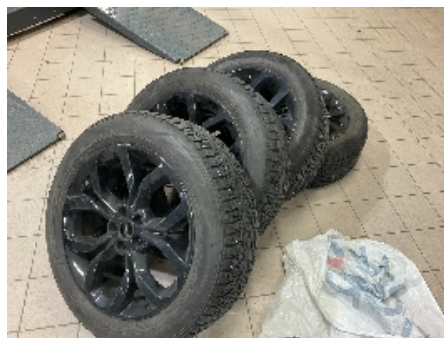
47. Ekstra hjulsett

67.2		Mønsterdybde	6,00 mm
67.3		Mønsterdybde	6,00 mm
67.4		Mønsterdybde	6,00 mm
67.5		Ekstra hjulsett er utrustet med:	Piggfrie vinterdekk
67.6		Felg på ekstra hjulsett:	Lettmetallfelg
