VOLKSWAGEN TIGUAN 150 HK AUTOMAT 4X4
TESTDATO: 08.01.2025
KODE: 1608783

NF81957

NBF Tilstandsrapport er utarbeidet av Norges Bilbransjeforbund og Forbrukerrådet.

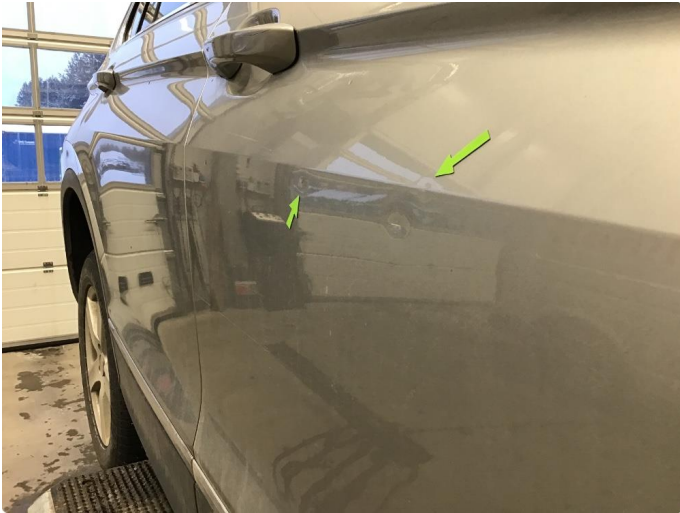
Punkt	Beskrivelse	Plassering
1. EKSTERIØR		
1.1 Dører	flere bulker	høyre foran
1.2 Dører	p-bulk	venstre foran

1.1 Flere bulker

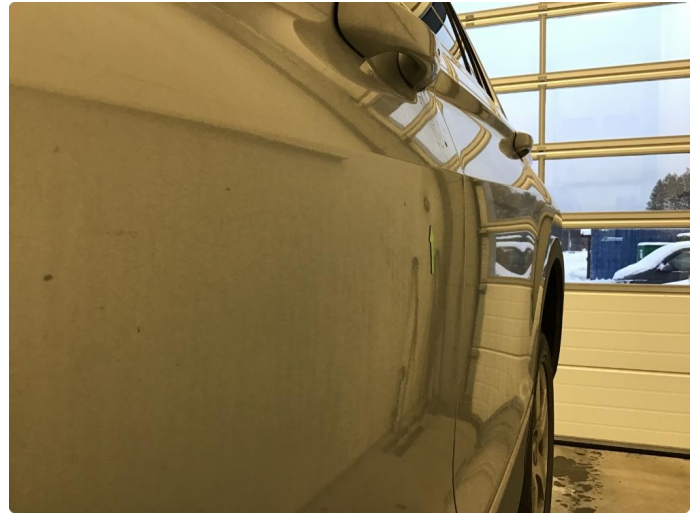
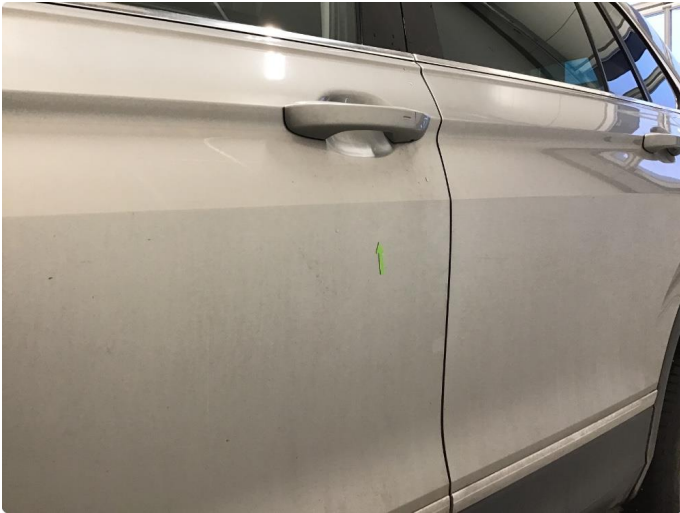
1.2 P-bulk

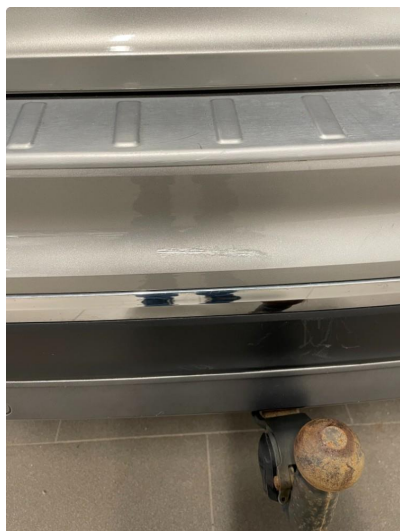
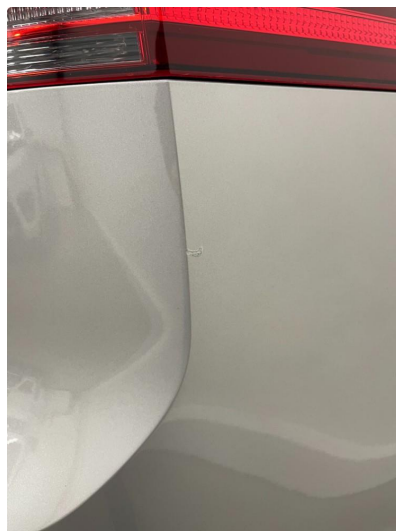
Bilen selges med bruksmerker i henhold til NBF sine retningslinjer for normal slitasje.
 Ripe bakfanger, reparert med lakkstift (se bilde)
 Steinsprut høyre bak, reparert med lakkstift (se bilde)
