VOLKSWAGEN TIGUAN 150 HK AUTOMAT 4X4
TESTDATO: 08.01.2025
KODE: 1609166

PX65156	86 615 KM	08.03.2019 Førstegang registrert	Diesel
----------------	------------------	--	---------------

NBF Tilstandsrapport er utarbeidet av Norges Bilbransjeforbund og Forbrukerrådet.

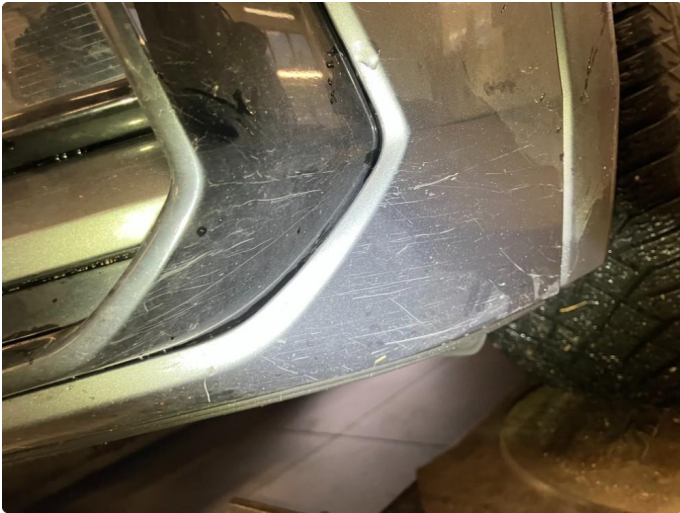
1.1 Ripe(r)

Punkt	Beskrivelse	Plassering
1. EKSTERIØR		
1.1 Støtfanger	ripe(r)	venstre foran
1.2 Støtfanger	ripe(r)	bak
1.3 Frontvindu	slitt
