BT69575 - 2015 Ford Galaxy

Km.stand	119 473	Bruktimportert	Ja	Reg.reim skiftet, dato	Har ikke
Ant. nøkler	0	Antirustgaranti	Ja	Reg.reim skiftet, km	0
Drivstoff	Diesel	Heftelser	Nei	Siste service, dato	08.09.2023
Farge	Grå	Koll.puter utkoblet	Nei	Siste service, km	102 694
Egenvekt	1685	Medfølger sommerdekk	Ja	PKK utført	31.08.2022
Effekt	150	Medfølger vinterdekk	Vet ikke	Servicehefte/servicer fulgt	Ja / Nei
Chassisnr.	WF0KXXWPCKFS12481	Tilhengerfeste	Nei	Vognmappe m/instruksjonsbok	Ja
Første reg.	26.08.2015	Er prøvekjørt	Ja	Utskrift dato	03.09.2024

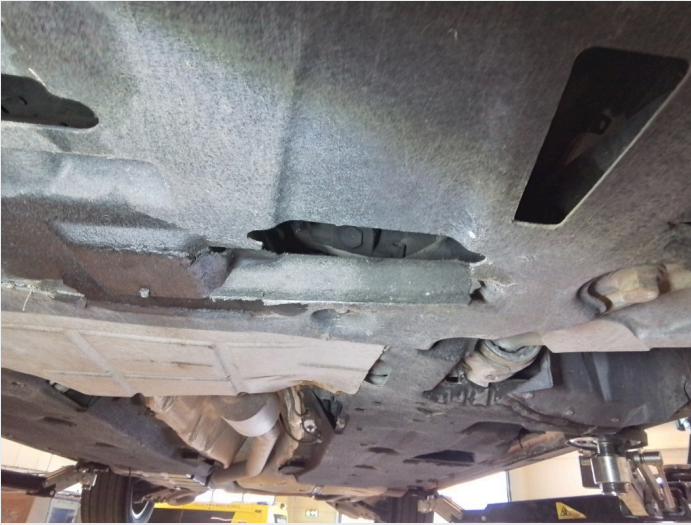
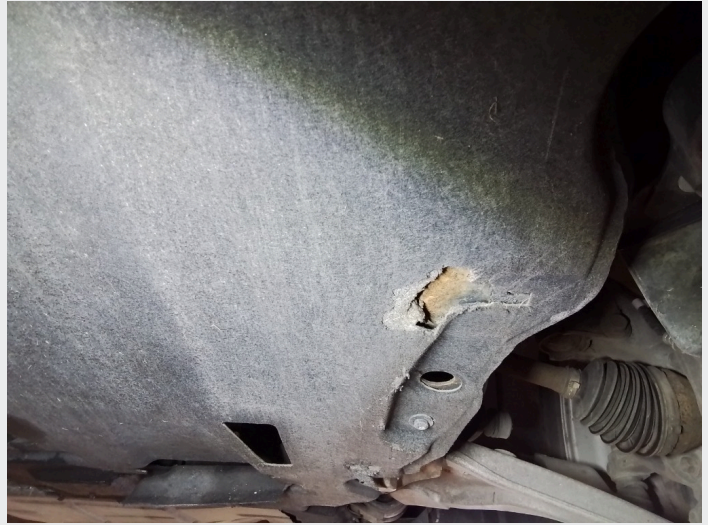
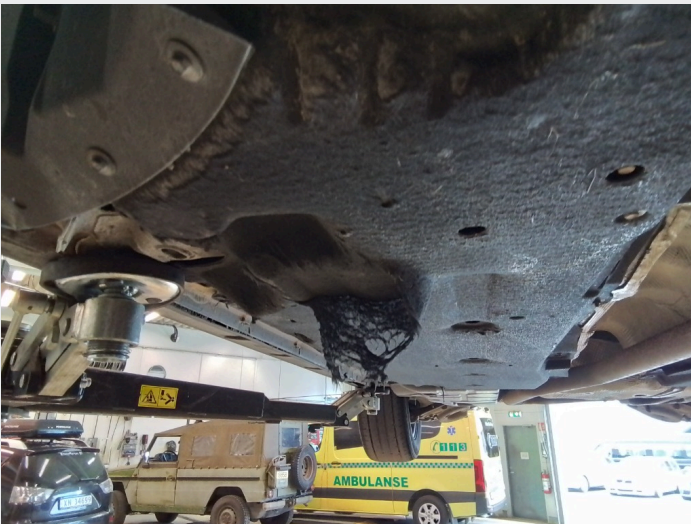
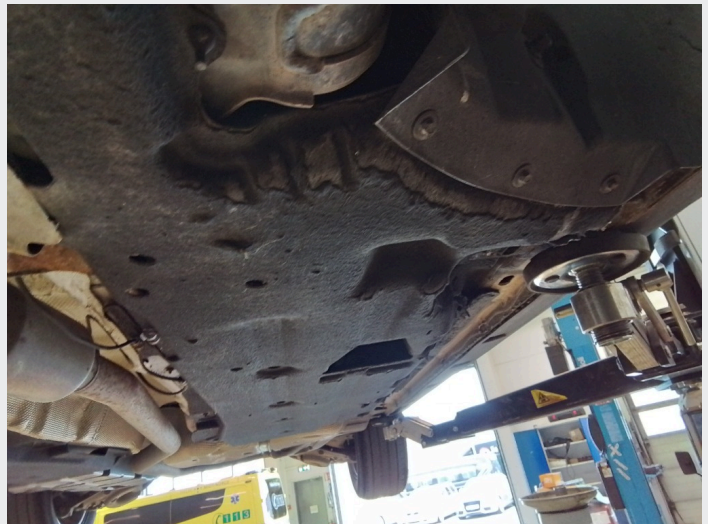
2.2 Eksteriør - Antirustbehandling/under bil - Slitte og skadede bukplater under motor og karosseri

2.2 Slitte og skadede bukplater under motor og karosseri

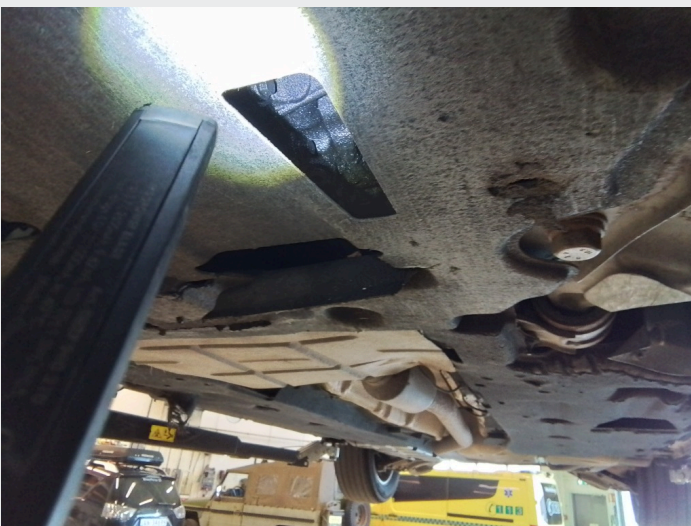
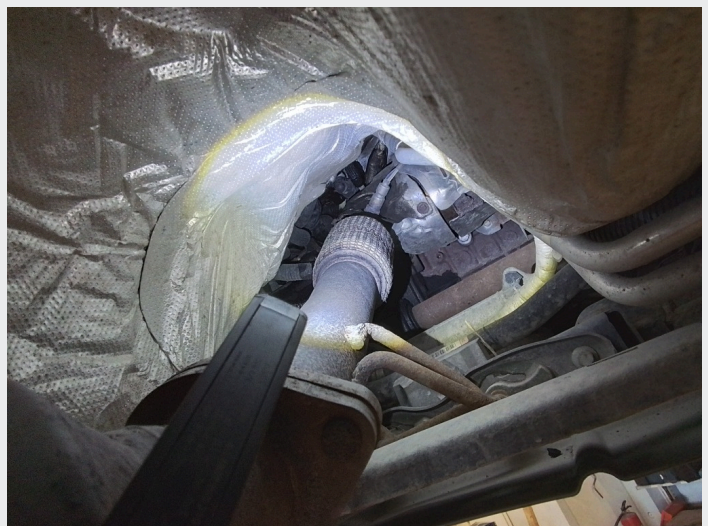
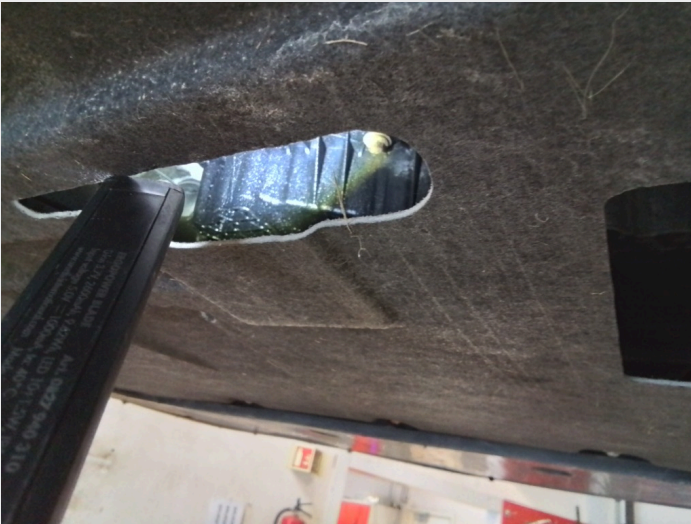
6.3 Miljø - Lekkasje (forurensning) - oljesvetting bakkant motor

6.3 oljesvetting bakkant motor
