**SKODA OCTAVIA 150 HK AUTOMAT 4X4**
**TESTDATO: 10.12.2024**
**KODE: 1589319**

| <b>VH89668</b> | <b>112 019 KM</b> | <b>28.06.2017</b><br>Førstegang registrert | <b>Diesel</b> |

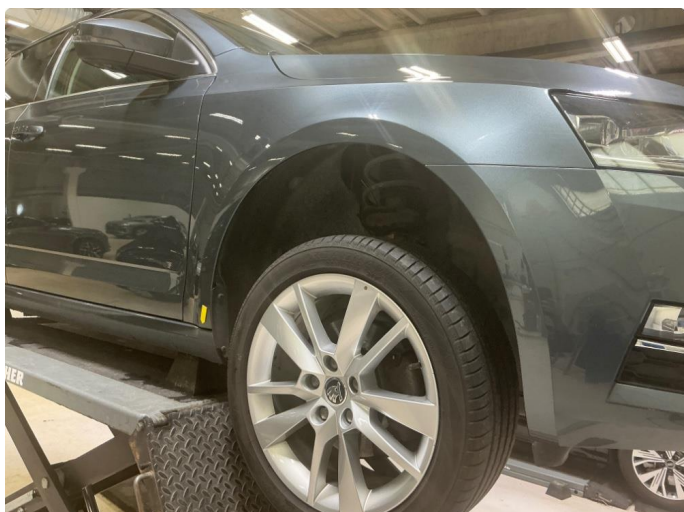
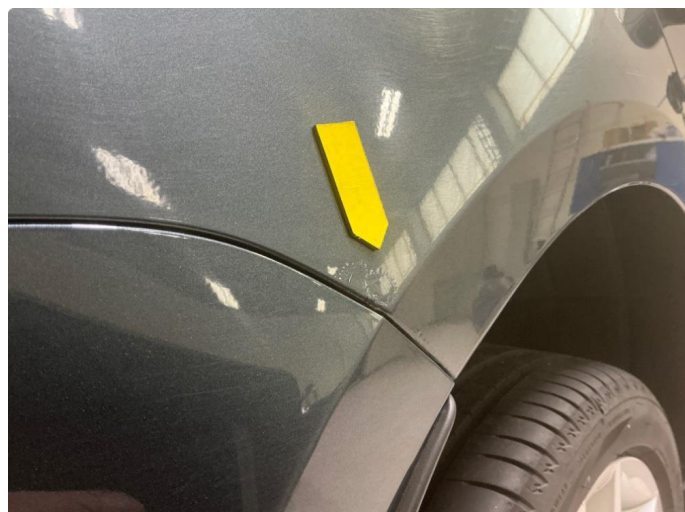
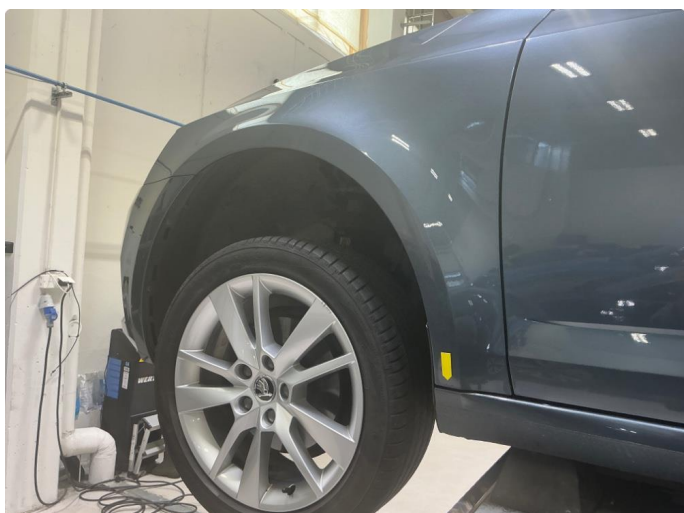
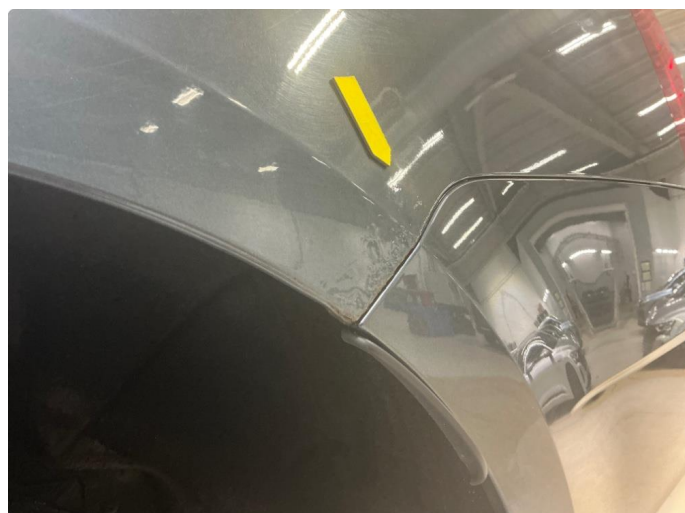
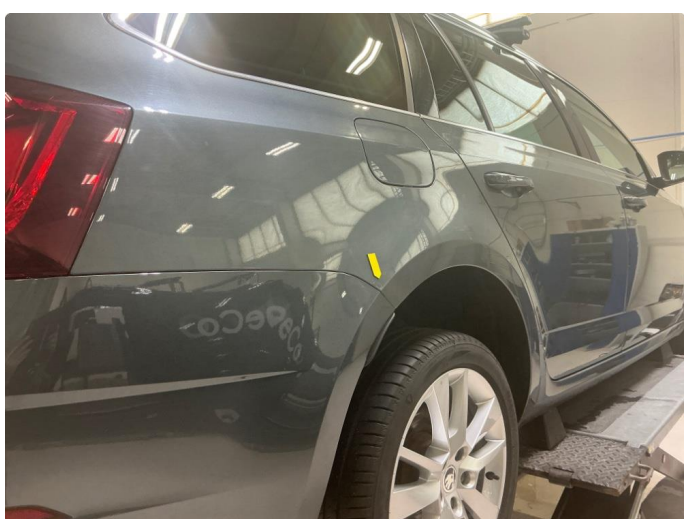
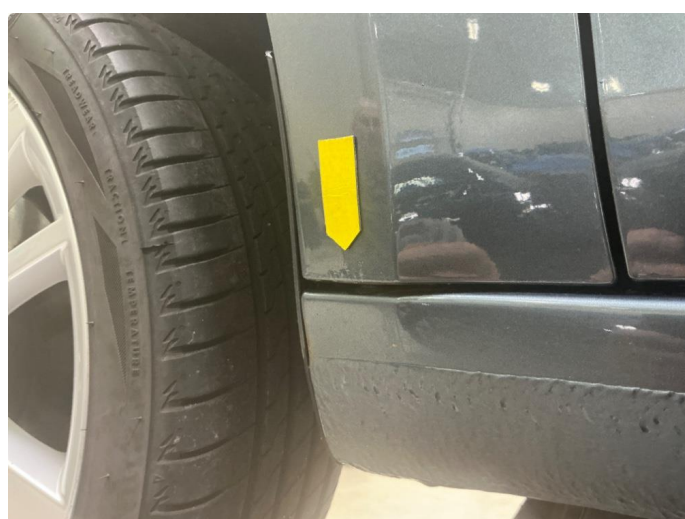
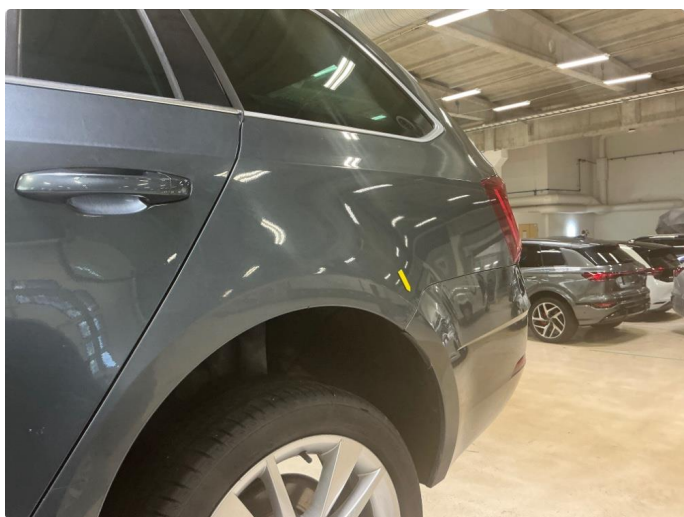
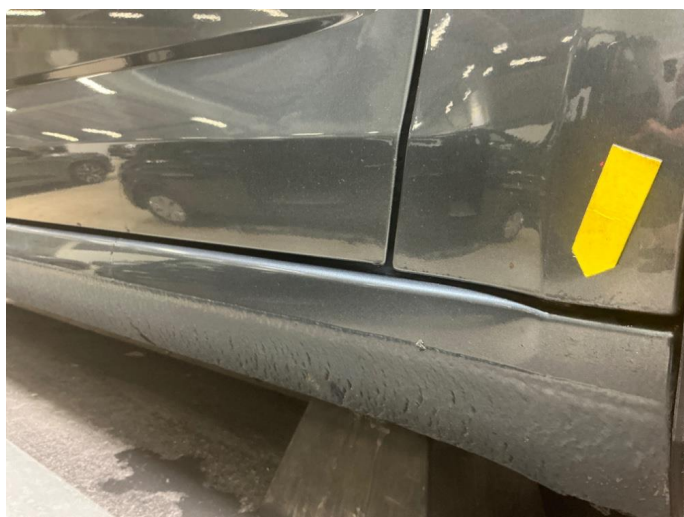
| Punkt | Beskrivelse | Plassering |
|---|---|---|
| 1.1 Lakk | Noe rust begge bakskjermer og forskjermer | |

1.1 Noe rust begge bakskjermer og forskjermer

1.1 Noe rust begge baksjerner og forskjerner

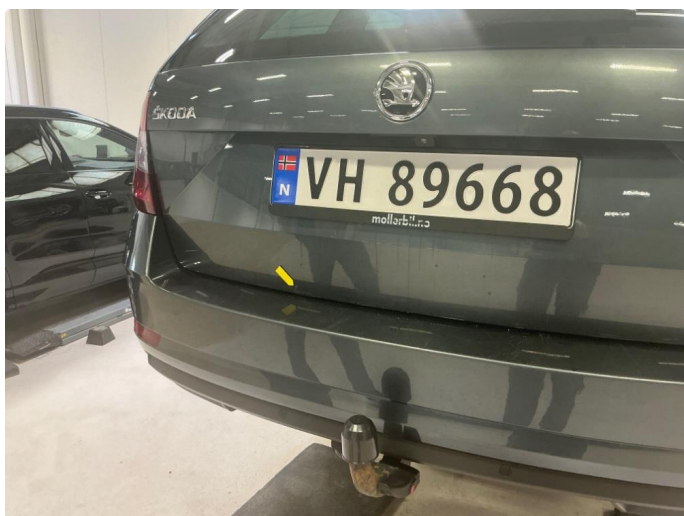
| Punkt | Beskrivelse | Plassering |
|---|---|---|
| 1.2 Bakluke | noen riper | |

1.2 Noen riper

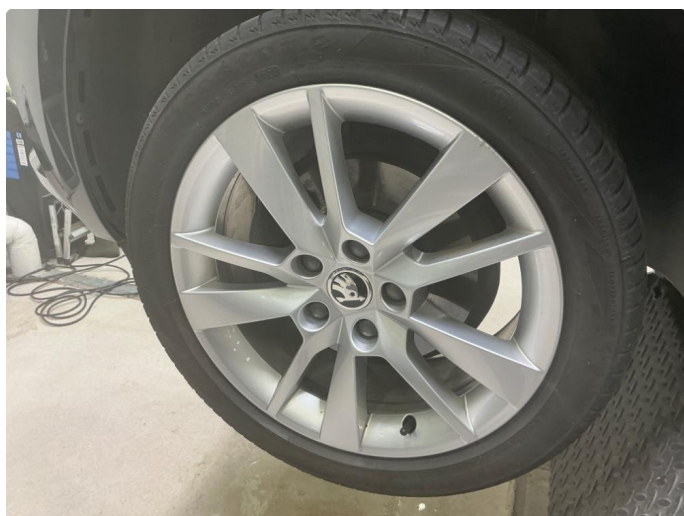
| Punkt | Beskrivelse | Plassering |
|---|---|---|
| 1.3 Dekk/Felger | Kosmetisk skade på sommerfelger | |

1.3 Kosmetisk skade på sommerfelger

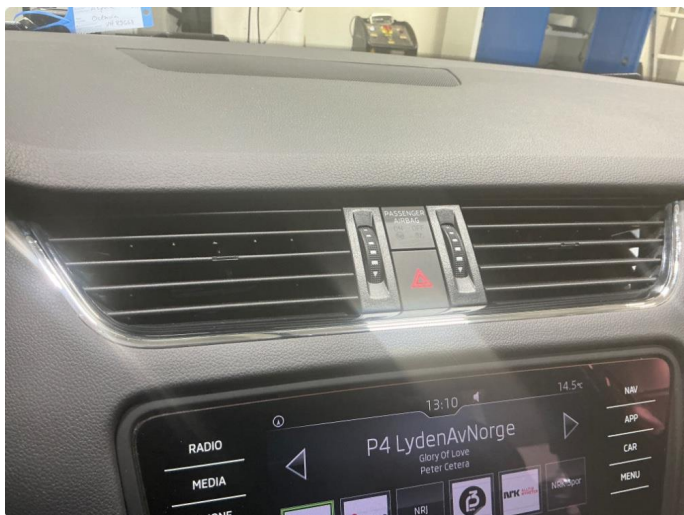
| Punkt | Beskrivelse | Plassering |
|---|---|---|
| 2.1 Varme/AC/Klima | Defekt luftdyse foran i midten. | |

2.1 Defekt luftdyse foran i midten.

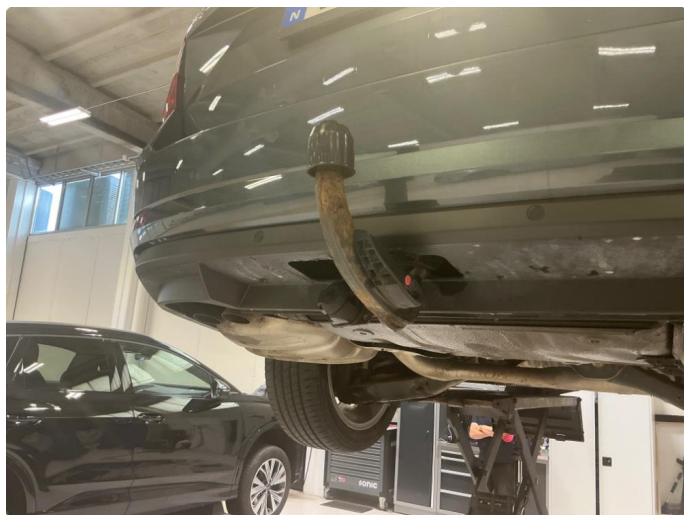
| Punkt | Beskrivelse | Plassering |
|---|---|---|
| 3.1 Øvrig utstyr/klargjøring | Defekt utløser på avtagbart hengerfeste. Kan ikke tas av. Selges som fast hengerfeste ! | |

3.1 Defekt utløser på avtagbart hengerfeste. Kan ikke tas av. Selges som fast hengerfeste !
