NAF Bruktbiltest

Testdato
17.12.2024

Bilmerke	Ford	Motorstørrelse	1997 cm ³
Modell	MONDEO	Motoreffekt	103 kW
Type	BA7	Aksler i drift	1
Registreringsnr.	VH33499	Drivstofftype	Diesel
Understellsnr.	WF0GXXGBBGBY43694	Kjøretøygruppe	101
Km.stand.	189623	Bruktimportert	Nei
Farge	Sølv	Registreringsår	2011
Karosseritype	Stasjonsvogn	Registrert første gang	08.08.2011

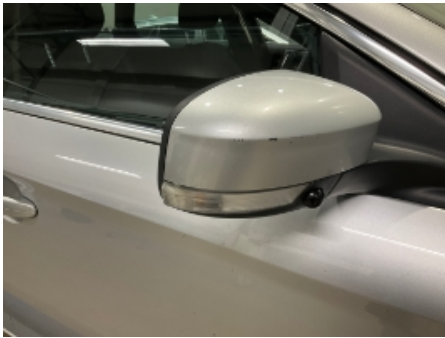
1. Utvendig speil

86.11		Steinsprut/lakksår	Støtfanger bak, Bakluke, Støtfanger foran
87.9	Utvendig speil	Ripe i speilhus:	Høyre
87.10		* Venstre og høyre speil - demontere utrykningslys og monterengummipropp.

86.30		Bilen har noe penselfleking av steinsprut/riper i lakk	
87.11	Utvendig speil	Ripe i speilhus:	Venstre
88.13	Underside	Stedvis rustdannelse i vognbunn/understell	Høyre bak, Midten bak, Venstre bak

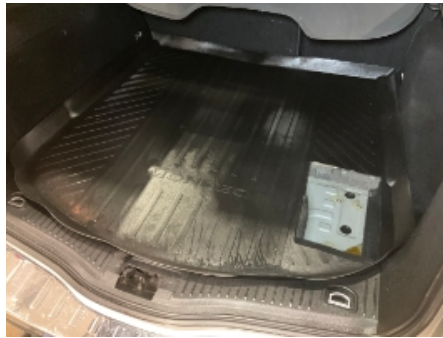
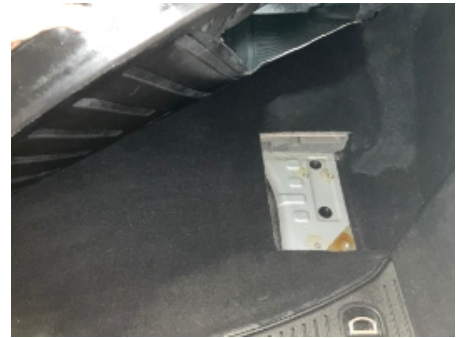
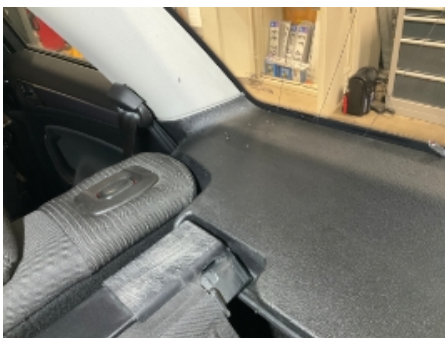
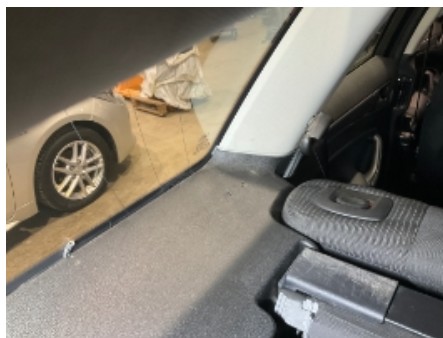
2. Laste-/bagasjerom

91.2	Dashbord / midtkonsoll	Manglende/løse deler eller deksler:	Midtkonsoll
102.1	Laste-/bagasjerom	Skadet gulvteppe	
102.2		Skader i deksler/panel/vegger/gulv

102.6		* Avtagbart gulv - skadet.

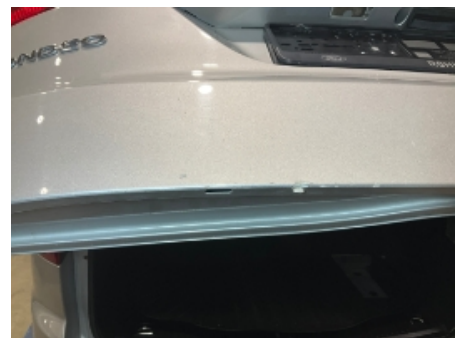
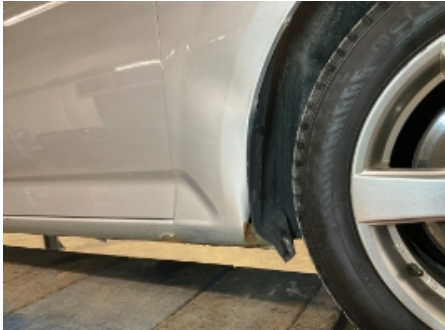
6. Lakk / karosseri utvendig

76.4	Stabilisator	Slitt foring i hjuloppheng:	Venstre bak, Høyre bak
86.2	Lakk / karosseri utvendig	Lakkriper:	Støtfanger foran, Høyre bakdør
86.3		Skadet:	Høyre forskjerm

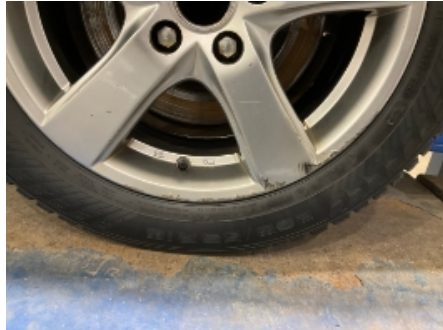
8. Felg

58.5	Tilstand 12 volt batteri	Bør lade batteri	
66.8	Felg	Vesentlig ripe / hakk inn til grunnmaterialet:	Venstre foran, Venstre bak
67.23	Ekstra hjulsett	Vesentlig ripe(r) inn til grunnmaterialet på felg:	1 felg
