NAF Bruktbiltest

Testdato
06.01.2025

Bilmerke	Peugeot	Motorstørrelse	1997 cm ³
Modell	EXPERT	Motoreffekt	130 kW
Type	V	Aksler i drift	1
Registreringsnr.	DR36083	Drivstofftype	Diesel
Understellsnr.	VF3VFAHHWGZ087353	Kjøretøygruppe	315
Km.stand.	165194	Bruktimportert	Nei
Farge	Hvit	Registreringsår	2017
Karosseritype	Integrert førerhus	Registrert første gang	28.09.2017
		Frist for neste EU kontroll	30.03.2025

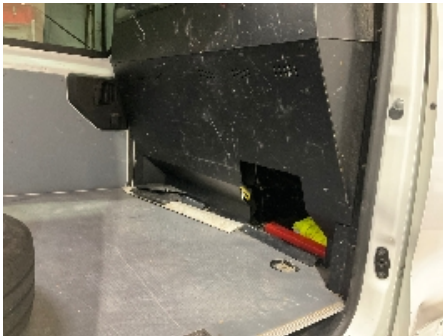
**1. Laste-/bagasjerom**

Ref.Id	Repareres	Resultat	Beskrivelse
97.1	Døråpning	Sår eller skade:	Venstre fordør
102.2	Laste-/bagasjerom	Skader i deksler/panel/vegger/gulv

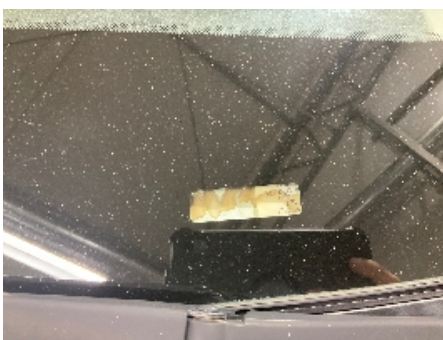
**4. Understellsnummer**

87.9	Utvendig speil	Ripe i speilhus:	Venstre
89.2	Understellsnummer	Ikke lesbart

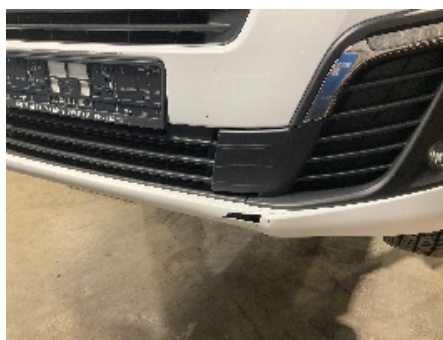
**5. Lakk / karosseri utvendig**

73.2	Styrestag/ledd	Slakk i styreledd:	Høyre ytre foran
78.1	Opphengs- / bærearmer foraksel	Slakk i opphengskule:	Venstre nedre
86.3	Lakk / karosseri utvendig	Skadet:	Høyre fordør, Støtfanger foran, Høyre bakskjerm, Støtfanger bak, Høyre sidekanal

86.5		Pyntelist løs, skadet eller mangler:	Støtfanger bak, Høyre fordør
86.10		Karosseriskade	Høyre fordør, Kanal høyre side
86.11		Steinsprut/lakksår	Høyre sidekanal, Venstre sidekanal, Venstre bakskjerm, Høyre bakdør, Høyre fordør, Venstre fordør, Bakluke, Venstre forskjerm, Høyre bakskjerm, Venstre bakdør, Høyre forskjerm
