# NAF Bruktbiltest

Testdato  
03.01.2025

<b>Bilmerke</b>	Volkswagen	<b>Motorstørrelse</b>	1968 cm <sup>3</sup>
<b>Modell</b>	TRANSPORTER	<b>Motoreffekt</b>	103 kW
<b>Type</b>	7J0	<b>Aksler i drift</b>	2
<b>Registreringsnr.</b>	KT89592	<b>Drivstofftype</b>	Diesel
<b>Understellsnr.</b>	WV1ZZZ7HZFH090716	<b>Kjøretøygruppe</b>	315
<b>Km.stand.</b>	188241	<b>Bruktimportert</b>	Nei
<b>Farge</b>	Hvit	<b>Registreringsår</b>	2015
<b>Karosseritype</b>	Integrert førerhus	<b>Registrert første gang</b>	03.03.2015
		<b>Frist for neste EU kontroll</b>	28.12.2024

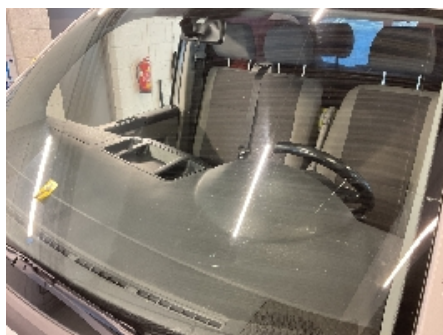
11. Frontrute

54.2	Setevarmer	Setevarme virker ikke:	Venstre foran
58.6	Tilstand 12 volt batteri	Bør skifte batteri!	
75.4	Støtdempere	Defekt støvmansjett	Venstre bak
81.4	Frontrute	Sprekk i frontrute: <ul style="list-style-type: none"><li>• Reparasjonsmetode: Skift</li></ul>

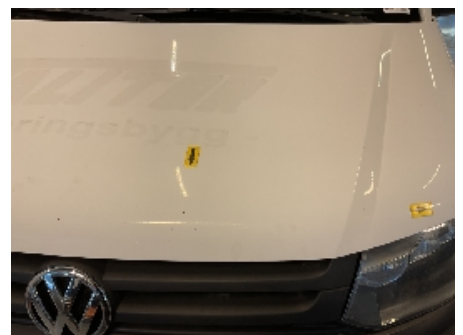
12. Lakk / karosseri utvendig

83.14	Dør-/panseråpner	Feil med utvendig åpner:	Bakluke/-dør
84.4	Lås	Feil ved låsesylinder	Bakluke/-dør, Høyre bakdør
86.3	Lakk / karosseri utvendig	Skadet:	Bakluke, Høyre bakskjerm, Høyre sidekanal, Venstre fordør, Venstre bakdør, Høyre bakdør, Venstre bakskjerm

86.7		Rust / korrosjon i innvendig kant:	Venstre fordør, Høyre fordør
86.8		Rustangrep:	Venstre forskjerm, Tak, Venstre fordør, Høyre fordør, Venstre bakdør, Høyre bakdør, Venstre bakskjerm, Bakluke

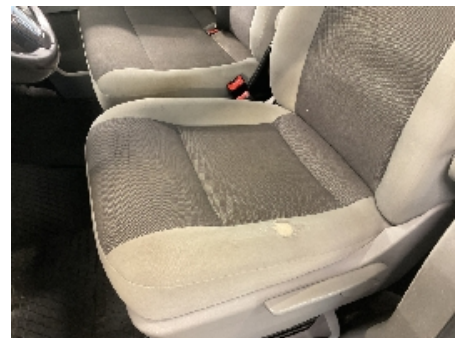
42. Seter

Ref.Id	Repareres	Resultat	Beskrivelse
98.2	Seter	Misfarget/skittent:	Midten foran
98.3		Hull/rift gjennom setetrekk:	Venstre foran
100.1	Gulvmatter/-teppe	Gulvmatte skadet eller mangler:	Venstre foran
104.2	Varseltrekant	Mangler.

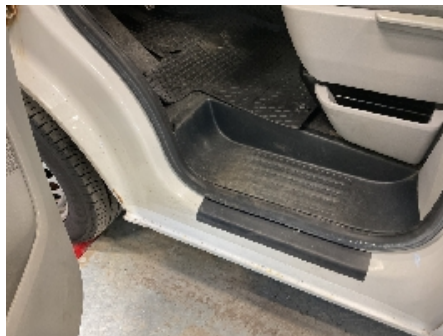
44. Døråpning

86.11		Steinsprut/lakksår	Panser
88.2	Underside	Skadet/løst plastdeksel:	Venstre side midten, Høyre side midten
97.1	Døråpning	Sår eller skade:	Venstre fordør

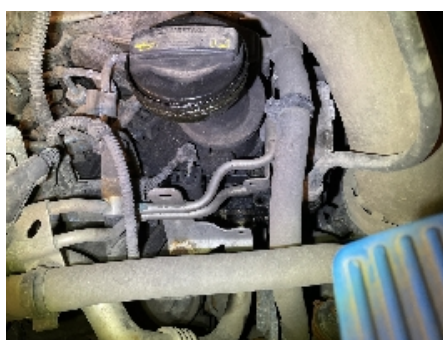
47. Utvendig tilstand motor

28.1	Utvendig tilstand motor	Oljelekkasje på motor - rengjør før nærmere kontroll	
42.1	Drivaksler	Defekt gummimansjett:	Venstre ytre bak
51.5	Vindusvisker, spylar (foran/bak)	Vindusvisker virker ikke	Bakrute
