NAF Bruktbiltest

Testdato
08.01.2025

Bilmerke	Porsche	Motorstørrelse	cm ³
Modell	Taycan 4	Motoreffekt	175 kW
Type	Y1A	Aksler i drift	2
Registreringsnr.	ED67551	Drivstofftype	Elektrisk
Understellsnr.	WP0ZZZY1ZMSA67687	Kjøretøygruppe	101
Km.stand.	35544	Bruktimportert	Nei
Farge	Svart	Registreringsår	2022
Karosseritype	Stasjonsvogn	Registrert første gang	21.01.2022
		Frist for neste EU kontroll	20.01.2026

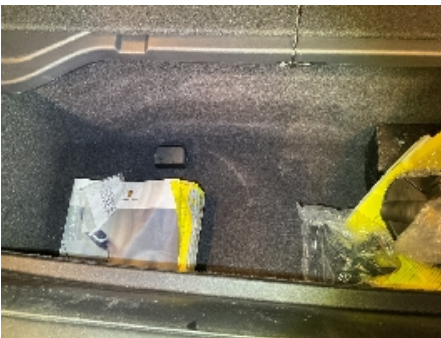
19. Laste-/bagasjerom

Ref.Id	Repareres	Resultat	Beskrivelse
3.6	Nøkler / Utstyr	Nøkkel/er virker ikke	
51.6	Vindusvisker, spyer (foran/bak)	Dårlig viskerblad:	Bakrute
86.11	Lakk / karosseri utvendig	Steinsprut/lakksår	Panser
102.4	Laste-/bagasjerom	Forurensing og/eller ubehagelig lukt	
102.5		Fukt i reservehjulsbrønn

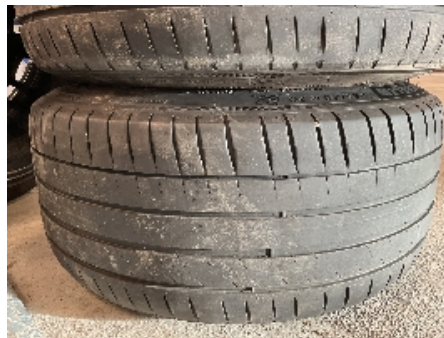
20. Ekstra hjulsett

67.2		Mønsterdybde	4,00 mm
67.3		Mønsterdybde	5,00 mm
67.4		Mønsterdybde	5,00 mm
67.5		Ekstra hjulsett er utrustet med:	Sommerdekk
67.6		Felg på ekstra hjulsett:	Lettmetallfelg
