NAF Bruktbiltest

Testdato
06.01.2025

Bilmerke	Ford	Motorstørrelse	1499 cm ³
Modell	Transit Connect	Motoreffekt	74 kW
Type	PU2	Aksler i drift	1
Registreringsnr.	LS86250	Drivstofftype	Diesel
Understellsnr.	WF0SXXWPGSGG42025	Kjøretøygruppe	315
Km.stand.	197632	Bruktimportert	Nei
Farge	Grå	Registreringsår	2016
Karosseritype	Integrert førerhus	Registrert første gang	19.05.2016
		Frist for neste EU kontroll	30.10.2026

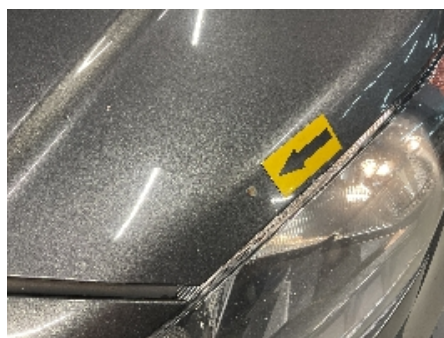
23. Lakk / karosseri utvendig

86.2	Lakk / karosseri utvendig	Lakkriper:	Høyre bakdør, Støtfanger bak, Venstre bakskjerm
86.3		Skadet:	Bakluke, Venstre bakskjerm, Høyre bakdør, Høyre bakskjerm

86.8		Rustangrep:	Venstre forskjerm, Høyre fordør, Høyre bakskjerm
86.13		Lakklipp/flassing	Panser, Høyre bakskjerm
97.1	Døråpning	Sår eller skade:	Venstre fordør, Høyre fordør, Høyre bakdør

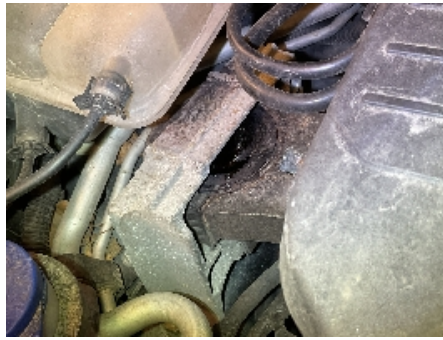
38. Utvendig tilstand motor

28.1	Utvendig tilstand motor	Oljelekkasje på motor - rengjør før nærmere kontroll	
33.6	Eksosanlegg	Løst varmedeksel:	Bakre eksospotte, Bakre eksosrør
50.3	Varmeapparat / klimaanlegg (AC)	Klimaanlegg virker ikke

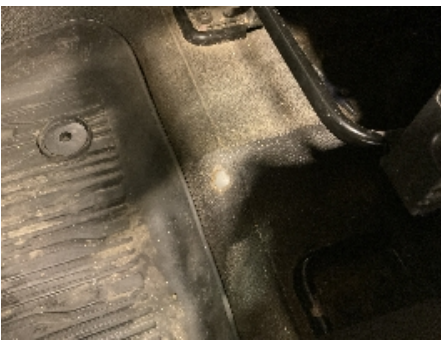
40. Gulvmatter/-teppe

100.2	Gulvmatter/-teppe	Skadet gulvteppe:	Venstre foran
104.2	Varseltrekant	Mangler.
