**SKODA OCTAVIA 200 HK AUTOMAT 4X4**
**TESTDATO: 06.12.2024**
**KODE: 1586043**

<b>PR61582</b>	<b>114 438 KM</b>	<b>10.05.2021</b> Førstegang registrert	<b>Diesel</b>
----------------	-------------------	--------------------------------------------	---------------

NBF Tilstandsrapport er utarbeidet av Norges Bilbransjeforbund og Forbrukerrådet.

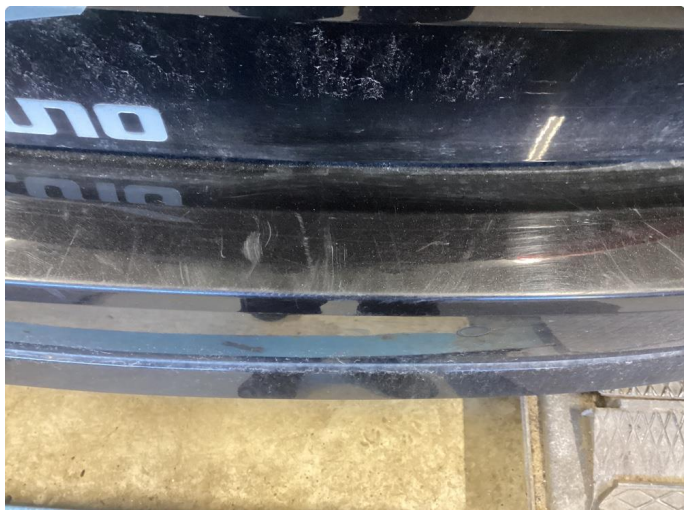
Punkt	Beskrivelse	Plassering
<b>1. EKSTERIØR</b>		
1.1 Lakk	Noe bruksmerker	
1.2 Støtfanger	Riper fanger bak

1.2 Riper fanger bak
