VOLKSWAGEN ID.4 GTX 4X4
TESTDATO: 08.01.2025
KODE: 1608644

ED84221	148 194 KM	23.03.2022 Førstegang registrert	Elektrisitet
----------------	-------------------	--	---------------------

NBF Tilstandsrapport er utarbeidet av Norges Bilbransjeforbund og Forbrukerrådet.

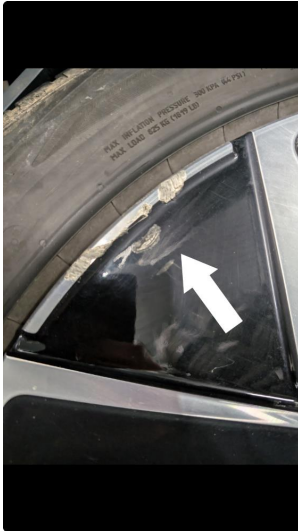
Punkt	Beskrivelse	Plassering
1. EKSTERIØR		
1.1 Dekk/Felger	Kantkjørt sommerfelg (Notert)	
1.2 Dekk/Felger	4stk nye sommerdekk	
1.3 Dekk/Felger	2stk nye piggede bak

1.1 Kantkjørt sommerfelg (Notert)
