NAF Bruktbiltest

Testdato
09.01.2025

Bilmerke	Volkswagen	Motorstørrelse	2967 cm ³
Modell	AMAROK	Motoreffekt	kW
Type	2H	Aksler i drift	2
Registreringsnr.	LS87478	Drivstofftype	Diesel
Understellsnr.	WV1ZZZ2HZHH007436	Kjøretøygruppe	315
Km.stand.	221473	Bruktimportert	Nei
Farge	Hvit	Registreringsår	2016
Karosseritype	Separat førerhus	Registrert første gang	02.12.2016
		Frist for neste EU kontroll	28.11.2023

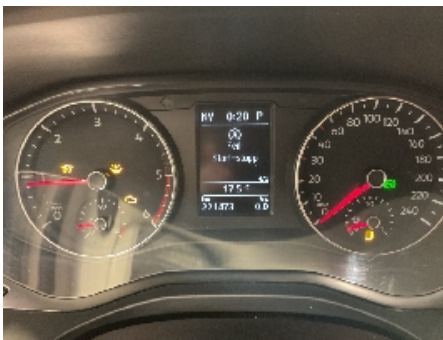
16. Varsellamper utvidet

4.8		Frist for EU kontroll er overskredet	
6.10	Bremseskiver	Rust på bremseskive:	Venstre bak, Høyre bak
22.3	Varsellamper utvidet	Varsellampe for OBD (Motorlampe) lyser

22.7		Varsellampe for gløding (Motor) lyser	
23.1	Full systemskann	Det finnes feilkoder, se rapport	
28.1	Utvendig tilstand motor	Oljelekkasje på motor - rengjør før nærmere kontroll

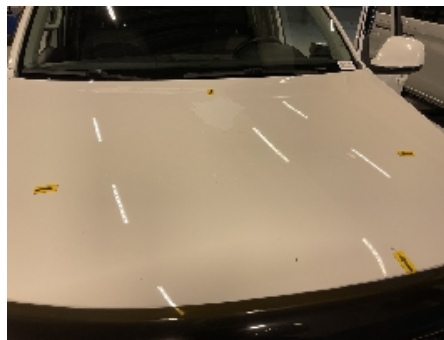
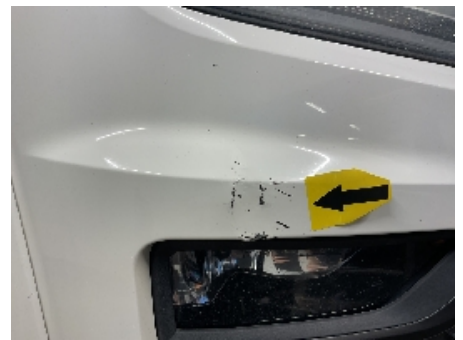
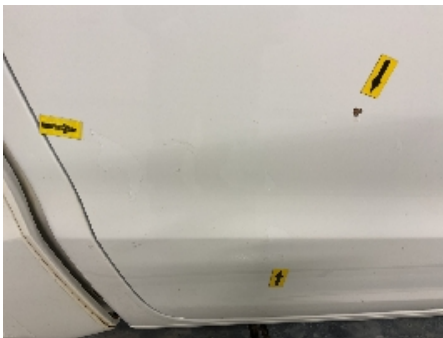
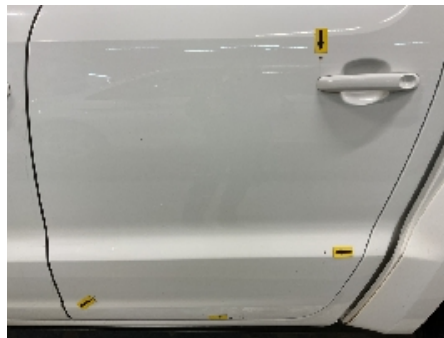
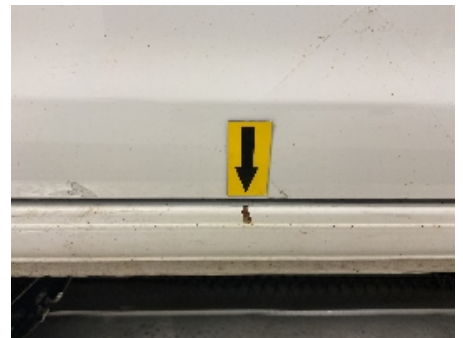
17. Lakk / karosseri utvendig

84.6		* Lås på ettermontert hard top funker ikke	
86.2	Lakk / karosseri utvendig	Lakkriper:	Støtfanger foran
86.3		Skadet:	Støtfanger foran
86.8		Rustangrep:	Panser, Tak, Venstre bakdør, Venstre sidekanal, Høyre bakdør

86.13		Lakkslipp/flassing	Høyre bakdør, Panser
87.6	Utvendig speil	Speilvarme virker ikke:	Venstre side, Høyre side
87.7		Innfelling av speil virker ikke:	Høyre side

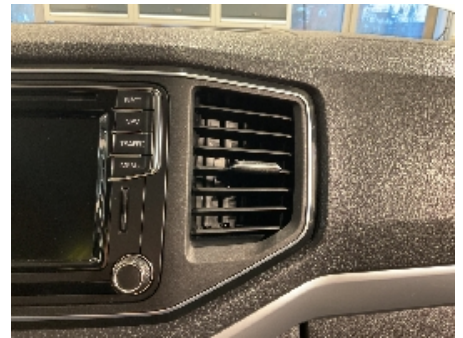
30. Luftdyse kupé

92.1	Luftdyse kupé	Luftdyse skadet:	Midten foran
97.1	Døråpning	Sår eller skade:	Venstre fordør
104.2	Varseltrekant	Mangler.	
Ref.Id	Opplysning	Resultat	Beskrivelse

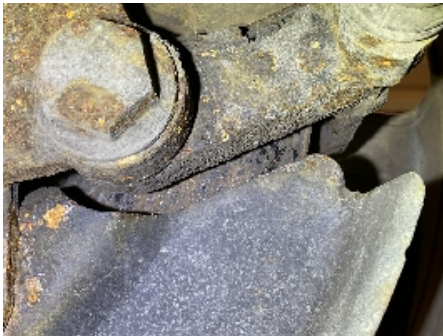
**43. Bremseskiver**

Ref.Id	Opplysning	Resultat	Beskrivelse
6.16	Bremseskiver	Overflaterust eller mindre enn 25% av overflaten rustet	Begge sider foran
23.6	Full systemskann	Etter avtale med kunde er feilkode/r slettet, feilsøking må påregnes dersom feilkode dukker opp igjen	
29.11	Oljenivå motor	Lavt oljenivå	
66.10	Felg	Ripe/slitasje på felg	
81.9	Frontrute	Noe steinsprut	
86.17	Lakk / karosseri utvendig	Diverse småbulker/lakkriper	
102.8	Laste-/bagasjerom	Lasterom har spesialinnredning

1.16	Kjøreegenskaper	* Ikke prøvekjørt grunnet diverse feil. Redusert test	
5.11	Bremsebelegg	Bremseklosser bør byttes samtidig som bremseskivene
