NAF Bruktbiltest

Testdato
10.01.2025

Bilmerke	Volvo	Motorstørrelse	2400 cm ³
Modell	V60 TWIN ENGINE	Motoreffekt	162 kW
Type	G	Aksler i drift	2
Registreringsnr.	ZZ26820	Drivstofftype	Diesel
Understellsnr.	YV1GWDCH0J2402148	Kjøretøygruppe	101
Km.stand.	75463	Bruktimportert	Nei
Farge	Grå	Registreringsår	2018
Karosseritype	Stasjonsvogn	Registrert første gang	04.04.2018
		Frist for neste EU kontroll	25.08.2026

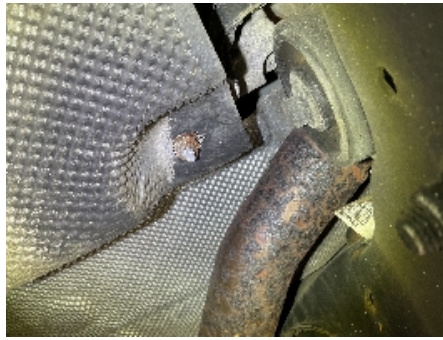
26. Eksosanlegg

Ref.Id	Repareres	Resultat	Beskrivelse
33.6	Eksosanlegg	Løst varmedeksel:	Bakre eksospotte
52.1	Lyktespyler / Visker	Spyler virker ikke:	Venstre side, Høyre side
