NAF Bruktbiltest

Testdato
13.01.2025

Bilmerke	KIA	Motorstørrelse	cm ³
Modell	SOUL	Motoreffekt	150 kW
Type	SK3	Aksler i drift	1
Registreringsnr.	EV70004	Drivstofftype	Elektrisk
Understellsnr.	KNAJ3811FL7001615	Kjøretøygruppe	101
Km.stand.	125797	Bruktimportert	Nei
Farge	Sølv	Registreringsår	2019
Karosseritype	Kombikupé	Registrert første gang	11.06.2019
		Frist for neste EU kontroll	10.06.2025

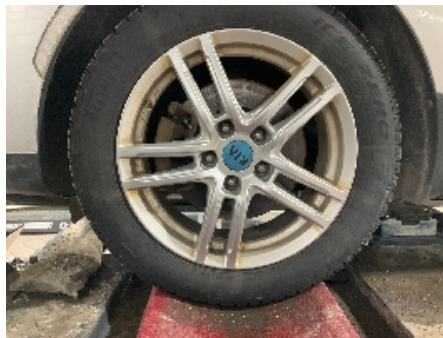
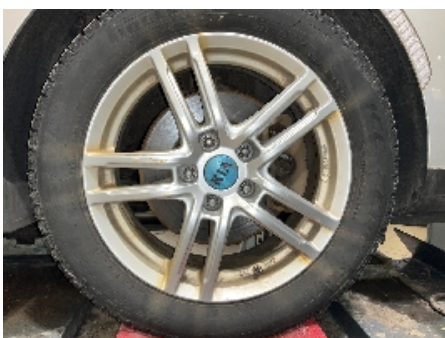
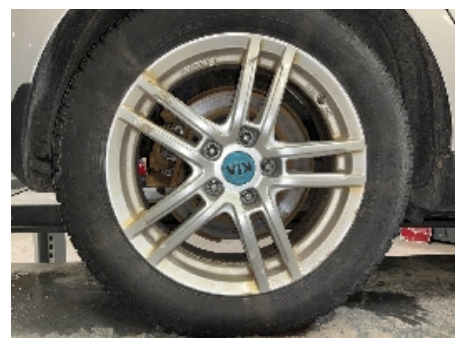
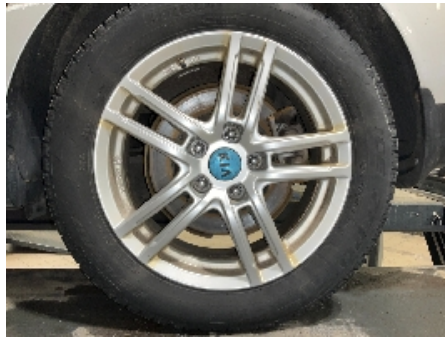
Ref.Id	Repareres	Resultat	Beskrivelse
4.5	Service/ Dokum.	Siste service er utført, men en eller flere andre er ikke utført etter avtalt intervall	
50.5	Varmeapparat / klimaanlegg (AC)	Svak kjølevirkning	
51.6	Vindusvisker, spyer (foran/bak)	Dårlig viskerblad:	Venstre foran
66.8	Felg	Vesentlig ripe / hakk inn til grunnmaterialet:	Høyre bak
101.3	Bagasjeromstildekning	Mangler:	Hattehulle

Ref.Id	Opplysning	Resultat	Beskrivelse
6.16	Bremseskiver	Overflaterust eller mindre enn 25% av overflaten rustet	
6.17		Overflaterust eller mindre enn 50% av overflaten rustet	
23.4	Full systemskann	Det finnes feilkoder, se rapport	
23.7		Diagnoseavlesing ligger i testrapport	
66.10	Felg	Ripe/slitasje på felg	
67.27	Ekstra hjulsett	Ripe/slitasje	
69.10	Reservehjul / dekkreparasjonssett	Bilen er ikke utstyrt med reservehjul	
81.9	Frontrute	Noe steinsprut	
85.10	Takluke/Panoramatak	Ikke funksjonsprøvd pga.snø og is	
86.17	Lakk / karosseri utvendig	Diverse småbulker/lakkriper

20. Felg

22. Felg

24. Felg

26. Felg

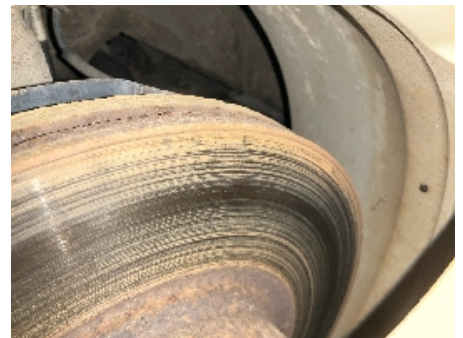
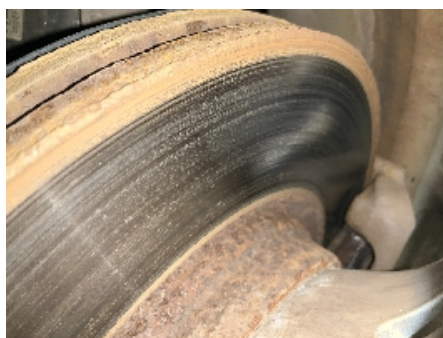
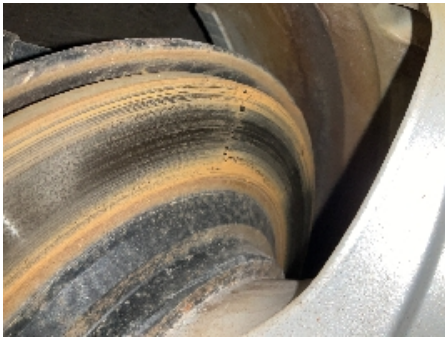
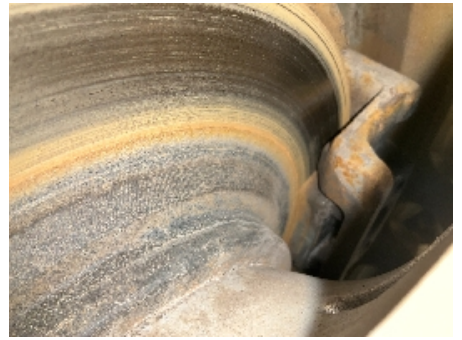
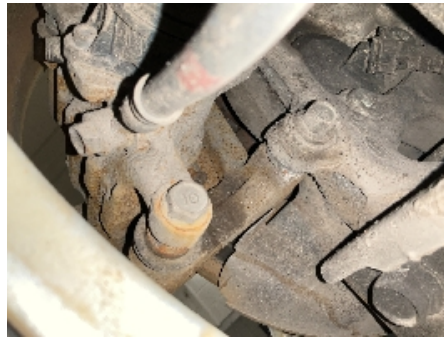
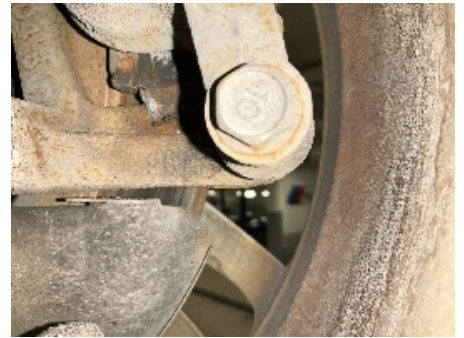
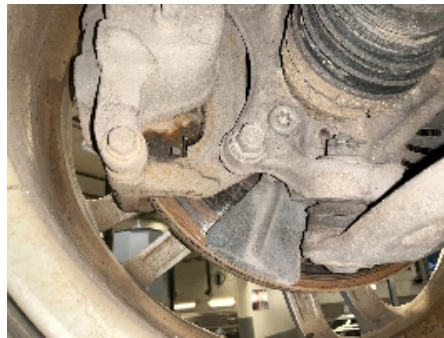
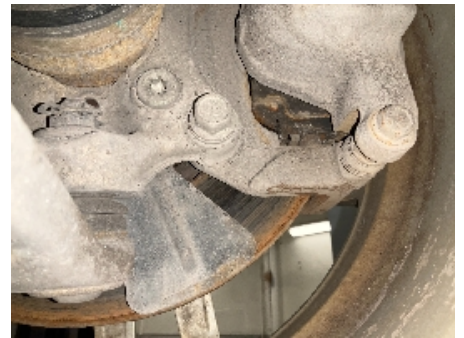
21. Bremseskiver

23. Bremseskiver

25. Bremseskiver

27. Bremseskiver

38. Bremseskiver

39. Bremseskiver

41. Bremseskiver

42. Bremseskiver

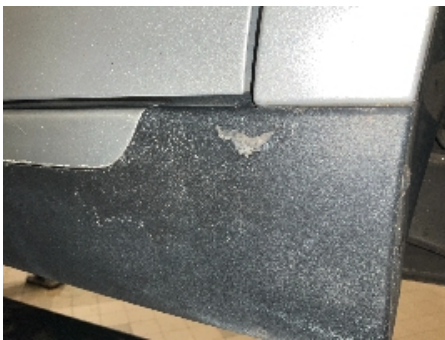
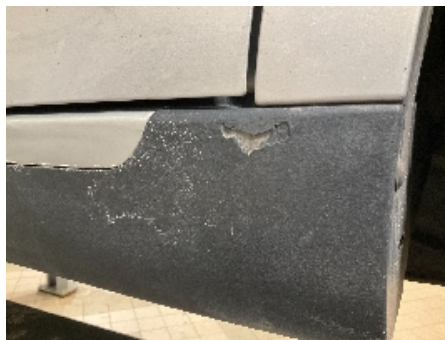
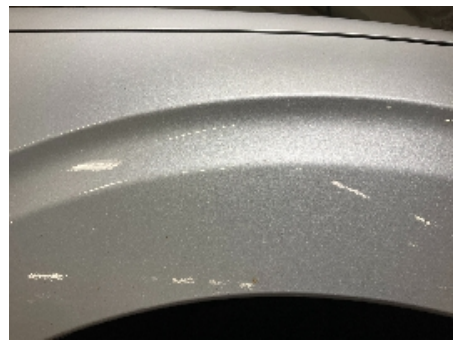
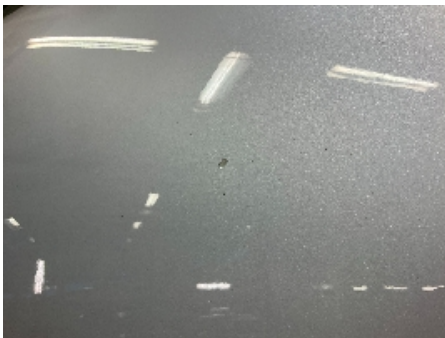
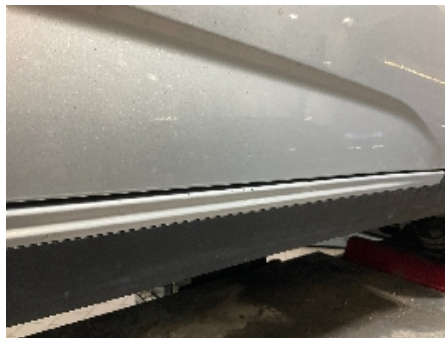
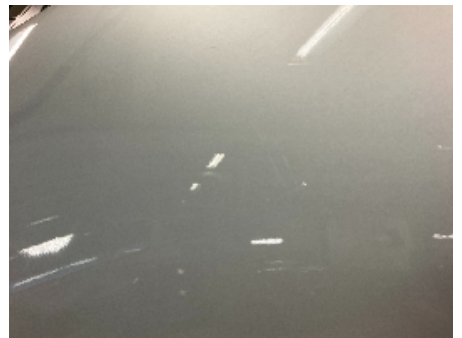
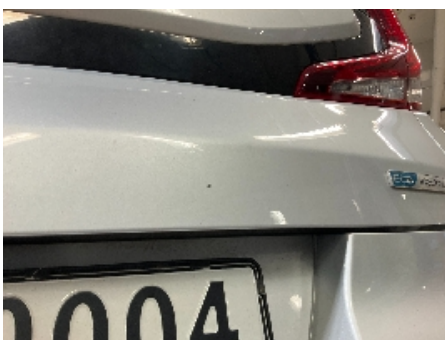
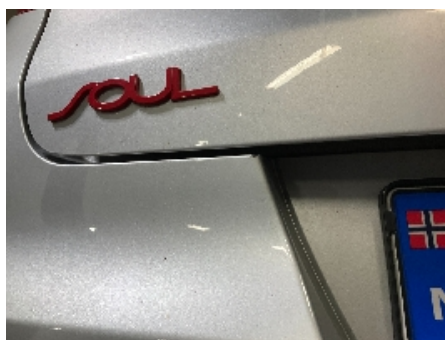
28. Lakk / karosseri utvendig

29. Lakk / karosseri utvendig

30. Lakk / karosseri utvendig

31. Lakk / karosseri utvendig

32. Lakk / karosseri utvendig

33. Lakk / karosseri utvendig

34. Lakk / karosseri utvendig

35. Lakk / karosseri utvendig
