NAF Bruktbiltest

Testdato
13.01.2025

Bilmerke	Tesla	Motorstørrelse	cm ³
Modell	Model X	Motoreffekt	193 kW
Type	002	Aksler i drift	2
Registreringsnr.	EV39117	Drivstofftype	Elektrisk
Understellsnr.	5YJXCCE25JF130392	Kjøretøygruppe	101
Km.stand.	93830	Bruktimportert	Nei
Farge	Svart	Registreringsår	2018
Karosseritype	Flerbruksbil	Registrert første gang	17.12.2018
		Frist for neste EU kontroll	29.11.2026

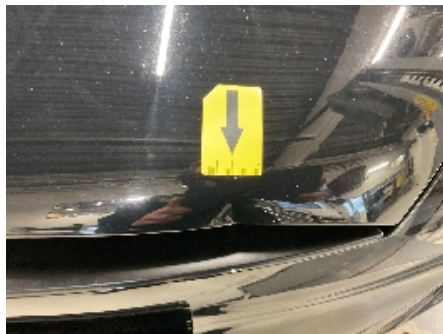
11. Lakk / karosseri utvendig

86.16	Lakk / karosseri utvendig	Lakkriper:	Støtfanger bak
86.17		Diverse småbulker/lakkriper	
88.15	Underside	* Kan ikke løfte fronten grunnet høyde. Redusert inspeksjon på hjuloppheng

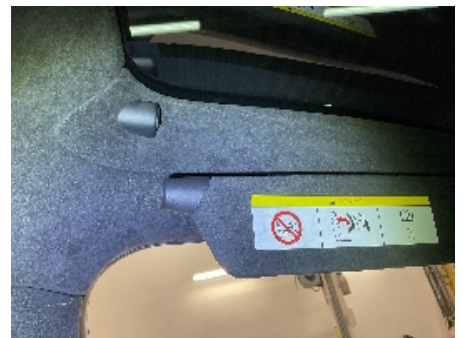
18. Solskjerm

Ref.Id	Repareres	Resultat	Beskrivelse
3.9	Nøkler / Utstyr	Bilens display eller systemscann indikerer at det er svakt/tomt batteri på en eller flere nøkler	
21.17	Varsellamper	* Varsellampe for luftfjæring lyser	
23.1	Full systemskann	Det finnes feilkoder, se rapport	
77.6	Fjærer / fjærbein	Luftfjærer virker ikke:	Venstre foran, Høyre foran
86.3	Lakk / karosseri utvendig	Skadet:	Panser
86.5		Pyntelist løs, skadet eller mangler:	Venstre forskjerm
87.7	Utvendig speil	Innfelling av speil virker ikke:	Høyre side
94.2	Solskjerm	Skade på solskjerm:	Venstre
