**VOLKSWAGEN ID.4 BAKHJULSDRIFT**
**TESTDATO: 12.12.2024**
**KODE: 1586320**

<b>EC23107</b>	<b>69 352 KM</b>	<b>10.03.2021</b> Førstegang registrert	<b>Elektrisitet</b>
----------------	------------------	--	---------------------

NBF Tilstandsrapport er utarbeidet av Norges Bilbransjeforbund og Forbrukerrådet.

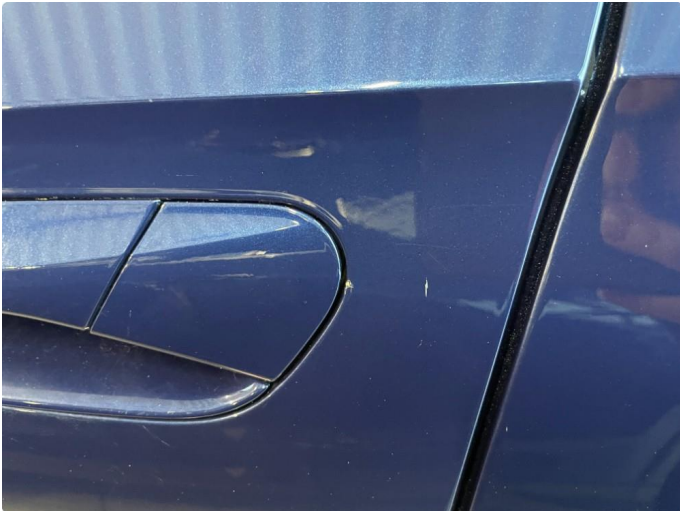
Punkt	Beskrivelse	Plassering
<b>1. EKSTERIØR</b>		
1.1 Dører	liten lakkskade/ripe	
<b>2. OPPLYSNINGER/KLARGJØRING</b>		
2.1 Opplysninger	Vi vil gjøre deg oppmerksom på at bilen sannsynligvis har 2G-teknologi og at bilens oppkoblede tjenester inkludert eCall vil falle bort i løpet av 2025.

1.1 Liten lakkskade/ripe
