**SKODA OCTAVIA 150 HK AUTOMAT 4X4**
**TESTDATO: 13.11.2024**
**KODE: 1565406**

<b>YF19848</b>

NBF Tilstandsrapport er utarbeidet av Norges Bilbransjeforbund og Forbrukerrådet.

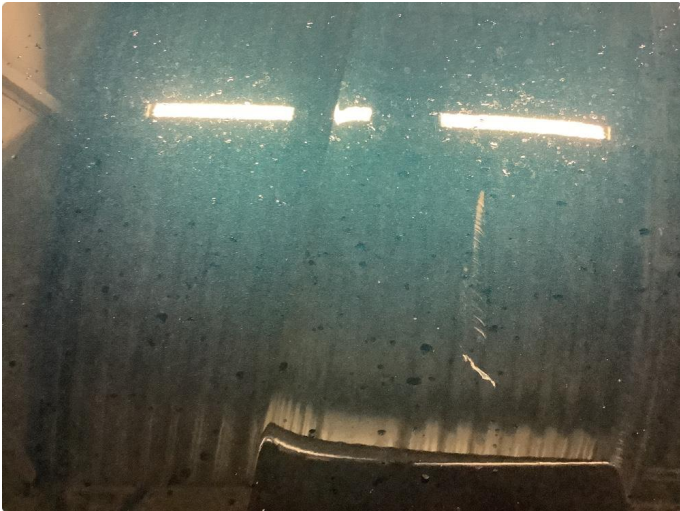
Punkt	Beskrivelse	Plassering
<b>1. EKSTERIØR</b>		
1.1 Panser	ripe(r) ned til grunning	
1.2 Dører	bulk	høyre bak

1.1 Ripe(r) ned til grunning

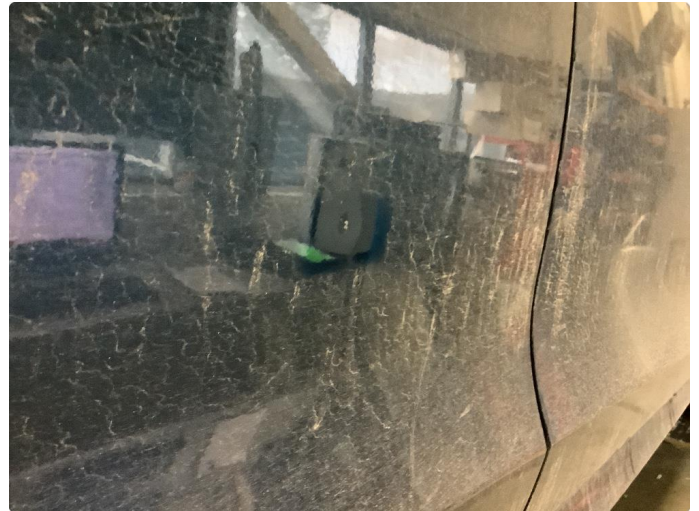
1.2 Bulk
