# NAF Bruktbiltest

Testdato  
13.01.2025

<b>Bilmerke</b>	Toyota	<b>Motorstørrelse</b>	2982 cm <sup>3</sup>
<b>Modell</b>	LAND CRUISER	<b>Motoreffekt</b>	120 kW
<b>Type</b>	J12(EU)	<b>Aksler i drift</b>	2
<b>Registreringsnr.</b>	KH17098	<b>Drivstofftype</b>	Diesel
<b>Understellsnr.</b>	JTEBZ29J400007504	<b>Kjøretøygruppe</b>	101
<b>Km.stand.</b>	554889	<b>Bruktimportert</b>	Nei
<b>Farge</b>	Grønn	<b>Registreringsår</b>	2003
		<b>Registrert første gang</b>	19.08.2003
		<b>Frist for neste EU kontroll</b>	25.10.2025

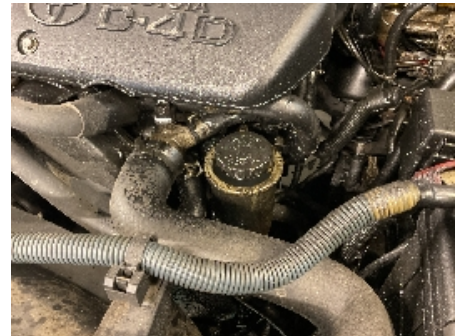
21. Utvendig tilstand motor

21.17	Varsellamper	* Varsellampe for bakestart blinker	
28.1	Utvendig tilstand motor	Oljlekkasje på motor - rengjør før nærmere kontroll	
30.3	Kjølevæske	Etterfyll kjølevæske, bør være frostfri til -18 °C for å opprettholde tilstrekkelig korrosjonsbeskyttelse

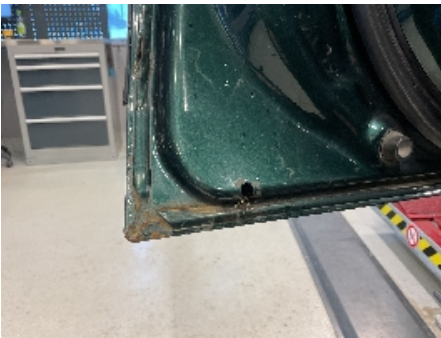
28. Lakk / karosseri utvendig

Ref.Id	Repareres	Resultat	Beskrivelse
83.14		Feil med utvendig åpner:	Bakluke/-dør
86.2	Lakk / karosseri utvendig	Lakkriper:	Bakluke, Støtfanger foran
86.3		Skadet:	Støtfanger bak, Høyre bakskjerm, Bakluke
86.5		Pyntelist løs, skadet eller mangler:	
86.7		Rust / korrosjon i innvendig kant:	Venstre fordør
86.8		Rustangrep:	Bakluke
86.9		Rust/rusthull:	Venstre sidekanal, Høyre sidekanal
86.13		Lakkslipp/flassing	Panser
86.15		* V stigtrinn er løst Grill er løs	
88.1	Underside	Skadet/løs innerskjerm:	Høyre foran
88.10		Rustangrep/hull i ramme	Begge sider foran
95.1	Innvendig speil	Speil mangler.	
97.1	Døråpning	Sår eller skade:	Høyre bakdør
97.3		Rust:	Venstre fordør, Høyre fordør, Venstre bakdør, Høyre bakdør
104.2	Varseltrekant	Mangler.

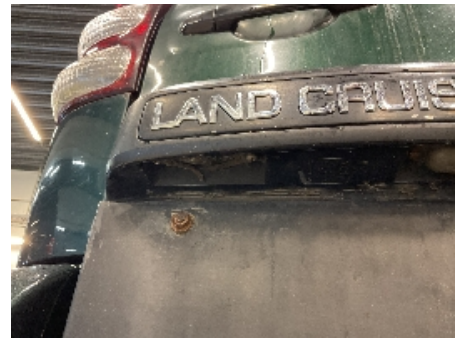
30. Lys

17.12	Lys	Krakelert lyktglass	Høyre baklys
17.13		Matte/slitte glass:	Venstre nærlys, Høyre nærlys
17.16		Skadet lykt:	Venstre skiltlys
17.27		* Tåke lys foran skrur seg på noen ganger, ukjent årsak

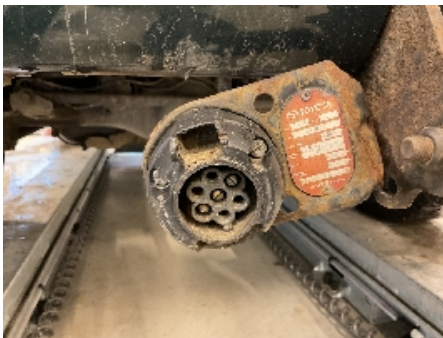
43. Tilhengerkontakt

53.3	Sentrallås	Feilfunksjon på sentrallås:	
59.2	Tilhengerkontakt	Mangler lokk	
59.5		Korrosjon / irr.	
65.8	Dekk	Piggdekk med slitte og/eller lite pigger	Høyre bak, Venstre bak

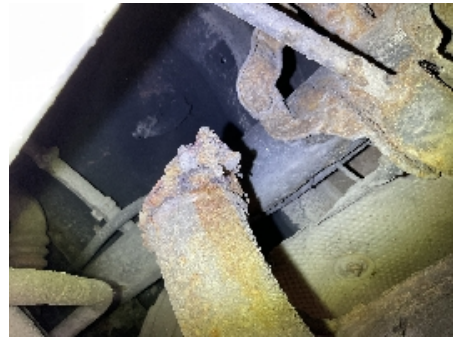
63. Eksosanlegg

33.2	Eksosanlegg	Lekkasje:	Bakre eksospotte
33.12		* Bakre del av eksos anlegg mangler	
37.3	Registerreim	Det foreligger ingen dokumentasjon på bytte av registerreim iht oppgitt intervall. Nærmere undersøkelse/kontroll anbefales

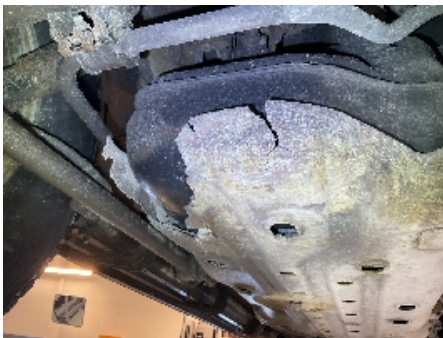
67. Drivstofftank, rør, slange

23.5	Full systemskann	Ikke avlest grunnet kommunikasjonsproblemer med styresystemer	
29.11	Oljenivå motor	Lavt oljenivå	
36.16	Drivstofftank, rør, slange	* Gravrust på deksel til drivstofftank

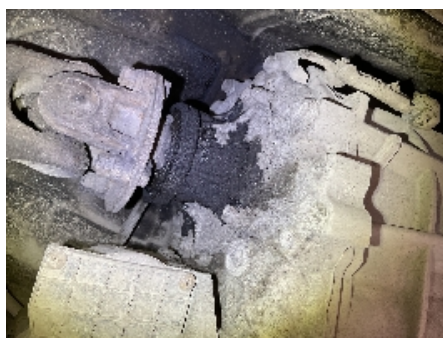
71. Mellomaksel

43.9	Mellomaksel	* Svetting fra mellom aksel til midtre girkasse	
65.23	Dekk	Dekktrykk er justert	Venstre foran
66.11	Felg	Oksidering / oksidert felg	
67.32	Ekstra hjulsett	* Ikke inspisert grunnet bakdør kan ikke åpnes

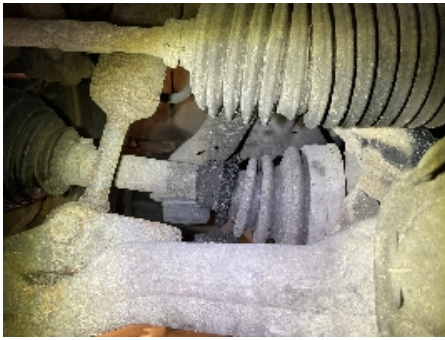
**73. Drivaksler**

40.15	Girkasse (automatisk)	* Girkasse spak er løs	
42.2	Drivaksler	Skade på gummimansjett - må skiftes snarest for å unngå at leddet skades:	Venstre indre foran, Høyre indre foran
