NAF Bruktbiltest

Testdato
21.11.2024

Bilmerke	BMW	Motorstørrelse	1995 cm ³
Modell	116D	Motoreffekt	85 kW
Type	1K4	Aksler i drift	1
Registreringsnr.	DN74529	Drivstofftype	Diesel
Understellsnr.	WBA1C71090E737748	Kjøretøygruppe	101
Km.stand.	127314	Bruktimportert	Nei
Farge	Blå	Registreringsår	2011
Karosseritype	Stasjonsvogn	Registrert første gang	11.10.2011

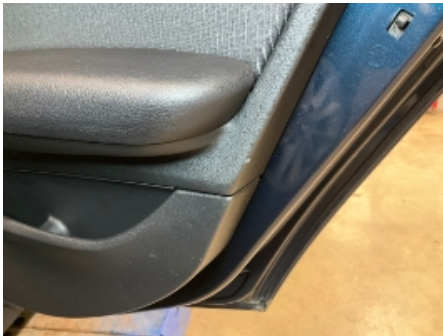
1. Dørtrekk

86.13		Lakkslipp/flassing	Tak
96.1	Dørtrekk	Hull/rift/flenge i dørtrekk:	Venstre bakdør, Høyre bakdør
98.2	Seter	Misfarget/skittent:	Midten bak, Venstre foran, Venstre bak, Høyre bak, Høyre foran

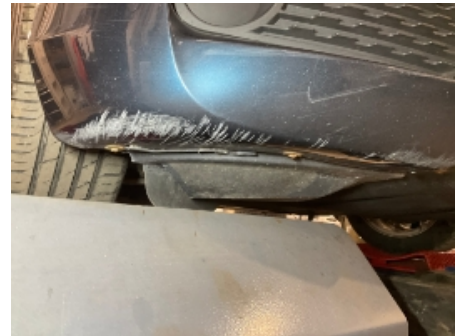
3. Lakk / karosseri utvendig

86.2	Lakk / karosseri utvendig	Lakkriper:	Venstre bakskjerm, Støtfanger foran, Høyre sidekanal, Venstre sidekanal
86.11		Steinsprut/lakksår	Støtfanger bak, Støtfanger foran

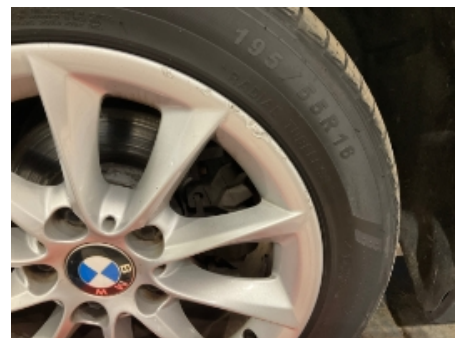
6. Felg

66.8	Felg	Vesentlig ripe / hakk inn til grunnmaterialet:	Venstre foran, Høyre foran, Venstre bak
83.14	Dør-/panseråpner	Feil med utvendig åpner:	Bakluke/-dør
