# NAF Bruktbiltest

Testdato  
27.08.2024

<b>Bilmerke</b>	FAW	<b>Motorstørrelse</b>	cm <sup>3</sup>
<b>Modell</b>	E-HS9	<b>Motoreffekt</b>	160 kW
<b>Type</b>	6L	<b>Aksler i drift</b>	2
<b>Registreringsnr.</b>	EF21739	<b>Drivstofftype</b>	Elektrisk
<b>Understellsnr.</b>	LFB1FV690N2L15081	<b>Kjøretøygruppe</b>	101
<b>Km.stand.</b>	18815	<b>Bruktimportert</b>	Nei
<b>Farge</b>	Hvit	<b>Registreringsår</b>	2022
		<b>Registrert første gang</b>	27.12.2022

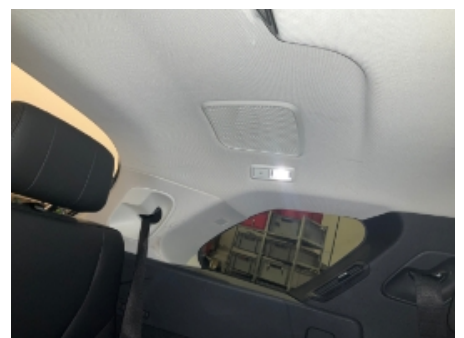
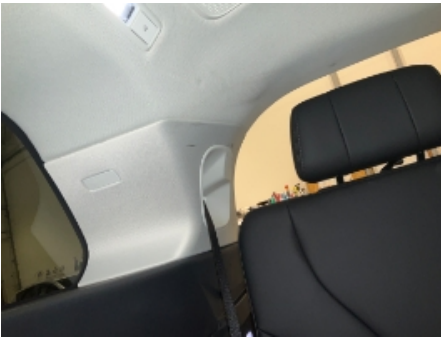
24. Taktrekk

91 - Dashbord / midtkonsoll	✓
92 - Luftdyse kupé	✓
93 - Taktrekk	R
94 - Solskjerm	✓
95 - Innvendig speil	✓
96 - Dørtrekk	✓
97 - Døråpning	✓
98 - Seter	R
99 - Bilbelte	✓
100 - Gulvmatter/-teppe	✓
101 - Bagasjeromstildekning	R
102 - Laste-/bagasjerom	✓
103 - Interiør generelt	✓
104 - Varseltrekant	✓

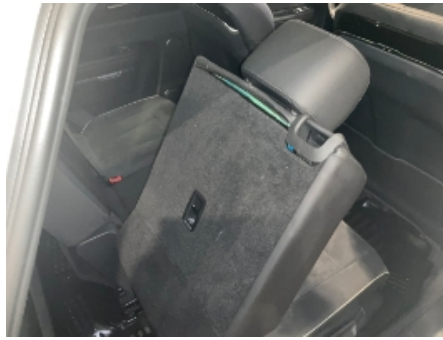
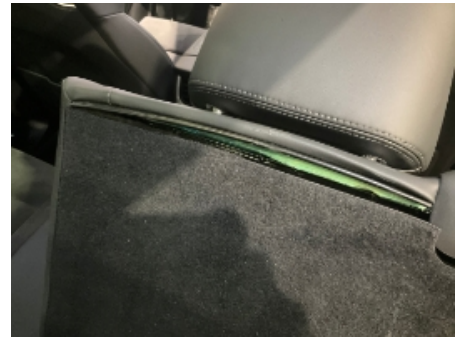
**26. Seter**

Ref.Id	Repareres	Resultat	Beskrivelse
1.8	Kjøreegenskaper	Vibrasjoner i drivverk / hjuloppheng	
3.5	Nøkler / Utstyr	Nøkkel/er mangler	
67.17	Ekstra hjulsett	Ekstra hjulsett mangler	
69.5	Reservehjul / dekkreparasjonssett	Nødkompressor mangler	
81.2	Frontrute	En eller flere steinsprutrosetter som ikke er utbedret <ul style="list-style-type: none"><li>Reparasjonsmetode: Reparasjon</li></ul>	
86.2	Lakk / karosseri utvendig	Lakkriper:	Støtfanger foran, Venstre bakdør, Venstre bakskjerm, Støtfanger bak
86.5		Pyntelist løs, skadet eller mangler:	Støtfanger bak, Venstre bakskjerm
86.11		Steinsprut/lakksår	Støtfanger foran, Venstre bakskjerm, Venstre bakdør, Støtfanger bak
88.2	Underside	Skadet/løst plastdeksel:	Midten bak
93.2	Taktrekk	Skittent taktrekk	Bak
98.6	Seter	* Setetrekk på baksetene har sluppet/skadet/rift(er).	
101.3	Bagasjeromstildekning	Mangler:	Rollo

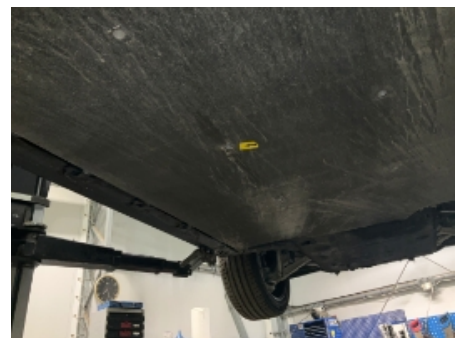
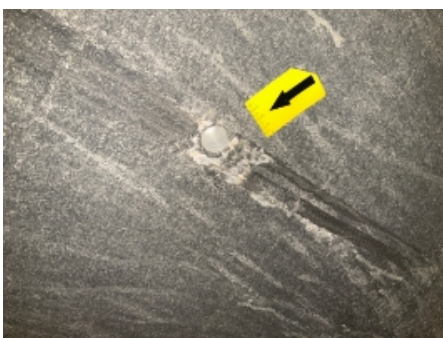
57. Utv. tilstand fremdriftsbatteri elbil/hybrid

- 44 - Instrument belysning ✓
- 45 - Instrumenter ✓
- 46 - Radio / Multimedia ✓
- 47 - Elektrisk vindusheis ✓
- 48 - Oppvarmet bakrute ✓
- 49 - Kupevifte ✓
- 50 - Varmeapparat / klimaanlegg (AC) ✓
- 51 - Vindusvisker, spyler (foran/bak) ✓
- 53 - Sentrallås ✓
- 54 - Setevarmer ✓
- 57 - Batteri ytre tilstand |
- 58 - Tilstand 12 volt batteri |
- 59 - Tilhengerkontakt ✓
- 61 - Ladekontakt elbil/hybrid ✓
- 62 - Ladekabel elbil/hybrid ✓
- 63 - Kabler for fremdriftssystem elbil/hybrid ✓
- 64 - Utv. tilstand fremdriftsbatteri elbil/hybrid **O**
