NAF Bruktbiltest

Testdato
15.01.2025

Bilmerke	Toyota	Motorstørrelse	1499 cm ³
Modell	Proace	Motoreffekt	88 kW
Type	V	Aksler i drift	1
Registreringsnr.	NV75629	Drivstofftype	Diesel
Understellsnr.	YARVAYHVKGZ149523	Kjøretøygruppe	101
Km.stand.	93224	Bruktimportert	Nei
Farge	Grå	Registreringsår	2019
Karosseritype	Flerbruksbil	Registrert første gang	28.05.2019
		Frist for neste EU kontroll	27.05.2025

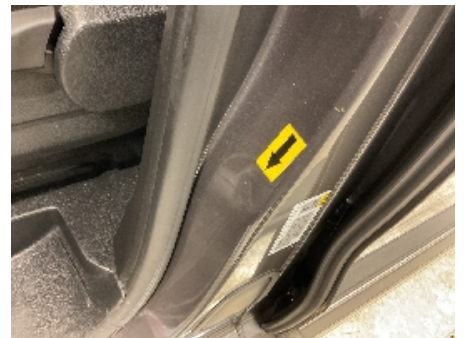
21. Døråpning

Ref.Id	Repareres	Resultat	Beskrivelse
6.7	Bremsekiver	Bremsekivetykkelse er under fabrikantens minimumsmål	Venstre bak, Høyre bak
37.3	Registerreim	Det foreligger ingen dokumentasjon på bytte av registerreim iht oppgitt intervall. Nærmere undersøkelse/kontroll anbefales	
51.6	Vindusvisker, spyer (foran/bak)	Dårlig viskerblad:	Høyre foran
86.2	Lakk / karosseri utvendig	Lakkriper:	Venstre bakdør
97.1	Døråpning	Sår eller skade:	Venstre fordør

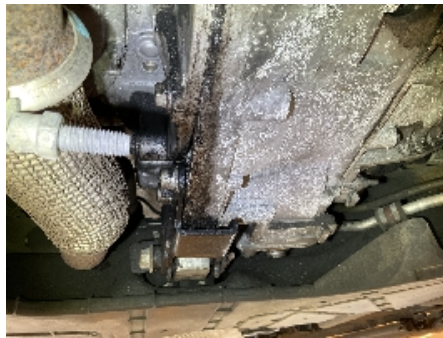
29. Utvendig tilstand motor

Ref.Id	Opplysning	Resultat	Beskrivelse
5.11	Bremsebelegg	Bremseklosser bør byttes samtidig som bremseskivene	
23.5	Full systemskann	Ikke avlest grunnet kommunikasjonsproblemer med styresystemer	
28.7	Utvendig tilstand motor	Oljesvetting	
67.27	Ekstra hjulsett	Ripe/slitasje	
81.9	Frontrute	Noe steinsprut	
86.17	Lakk / karosseri utvendig	Diverse småbulker/lakkriper	
99.11	Bilbelte	Vridd belte	Venstre foran
