NAF Bruktbiltest

Testdato
10.05.2024

Bilmerke	Audi	Motorstørrelse	2995 cm ³
Modell	S5	Motoreffekt	kW
Type	B8	Aksler i drift	2
Registreringsnr.	BT28690	Drivstofftype	Bensin
Understellsnr.	WAUZZZ8TXCA008604	Kjøretøygruppe	101
Km.stand.	160985	Bruktimportert	Ja
Farge	Grå	Registreringsår	2011
		Registrert første gang	22.11.2011

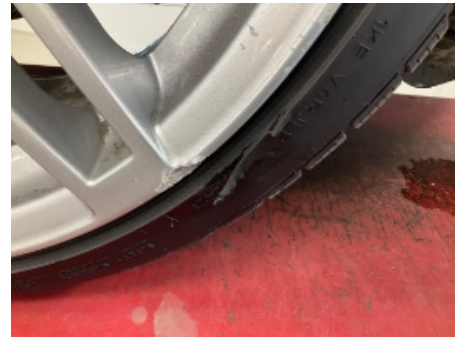
27. Dekk

Ref.Id	Opplysning	Resultat	Beskrivelse
6.15	Bremseskiver	Bremseskivetykkelse er fortsatt innenfor fabrikantens toleranser, men nærmer seg minimums tykkelse	Høyre foran
10.3	Bremsevæsknivå	Bremsevæskebeholder ikke tilgjengelig for kontroll	
14.6	Bremsekraftforsterker	* Ikke tilgjengelig for kontroll	
23.4	Full systemskann	Det finnes feilkoder, se rapport	
23.6		Etter avtale med kunde er feilkode/r slettet, feilsøking må påregnes dersom feilkode dukker opp igjen	
29.12	Oljenivå motor	Bilen er ikke utstyrt med peilepinne, oljenivå er ikke kontrollert	
58.11	Tilstand 12 volt batteri	* Ikke tilgjengelig for kontroll	
65.24	Dekk	* Liten skade på siden av HF dekk	
81.9	Frontrute	Noe steinsprut

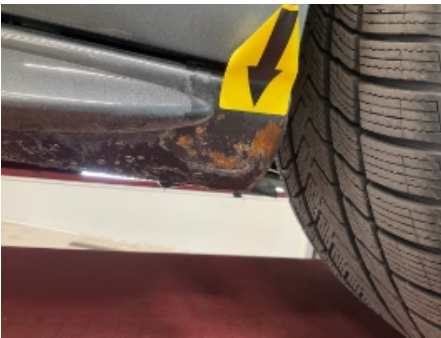
28. Høyre kanal

69.7	Reservehjul / dekkreparasjonssett	Dekkreparasjonssett mangler	
78.7	Opphengs- / bærearmer foraksel	* Lekkasje fra foring foran HB	
86.8	Lakk / karosseri utvendig	Rustangrep:	Venstre sidekanal, Høyre sidekanal

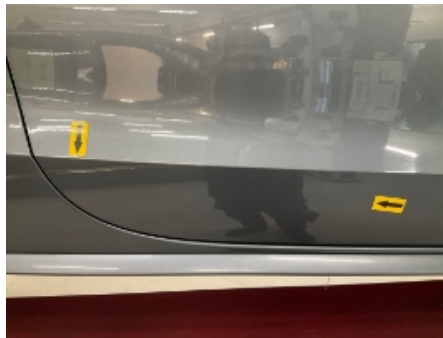
29. Høyre fordør

Ref.Id	Opplysning	Resultat	Beskrivelse
86.17	Lakk / karosseri utvendig	Diverse småbulker/lakkriper	
86.19		Bulk(er)	Venstre fordør, Høyre fordør, Høyre bakskjerm
86.21		Små lakkblærer:	Venstre bakskjerm, Venstre fordør, Høyre bakskjerm
87.13	Utvendig speil	* Speilvarme er automatisk, ikke funksjonsprøvd

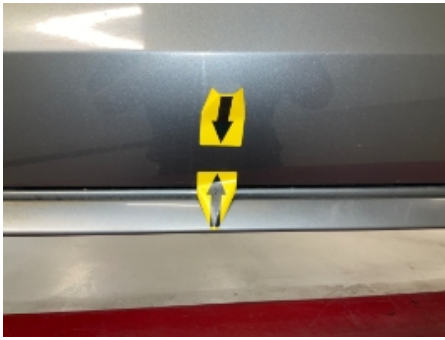
37. Venstre fordør

87.10	Utvendig speil	* Feil på utfelling til V speil	
88.2	Underside	Skadet/løst plastdeksel:	Midten foran
97.1	Døråpning	Sår eller skade:	Venstre fordør
