# NAF Bruktbiltest

Testdato  
07.01.2025

<b>Bilmerke</b>	Mercedes-Benz	<b>Motorstørrelse</b>	1991 cm <sup>3</sup>
<b>Modell</b>	C 350 e	<b>Motoreffekt</b>	155 kW
<b>Type</b>	204 K	<b>Aksler i drift</b>	1
<b>Registreringsnr.</b>	VJ26960	<b>Drivstofftype</b>	Bensin
<b>Understellsnr.</b>	WDD2052471F530350	<b>Kjøretøygruppe</b>	101
<b>Km.stand.</b>	75774	<b>Bruktimportert</b>	Nei
<b>Farge</b>	Svart	<b>Registreringsår</b>	2017
<b>Karosseritype</b>	Stasjonsvogn	<b>Registrert første gang</b>	13.02.2017
		<b>Frist for neste EU kontroll</b>	06.09.2024

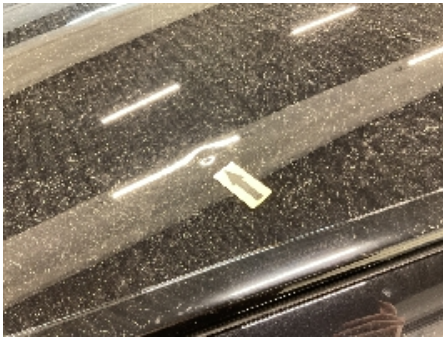
13. Lakk / karosseri utvendig

81.9	Frontrute	Noe steinsprut	
86.17	Lakk / karosseri utvendig	Diverse småbulker/lakkriper	
86.27		Vanskelig å vurdere fordi bilen er:	skitten
99.11	Bilbelte	Vridd belte	Midtre bak

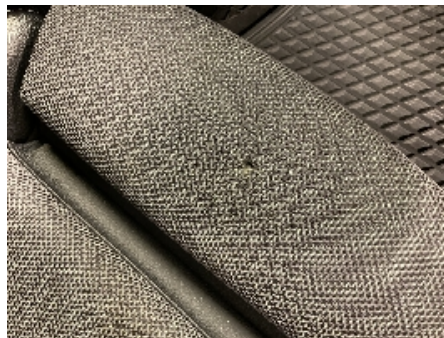
20. Seter

Ref.Id	Repareres	Resultat	Beskrivelse
4.7	Service/ Dokum.	Aktivert serviceindikator	
4.8		Frist for EU kontroll er overskredet	
22.2	Varsellamper utvidet	Varsellampe for TPMS (Dekktrykk) lyser	
23.1	Full systemskann	Det finnes feilkoder, se rapport	
49.3	Kupevifte	Ulyd i kupevifte.	
62.2	Ladekabel elbil/hybrid	Ladekabel mangler	
65.11	Dekk	Dekk er skjevslitt:	Høyre bak, Høyre foran
67.17	Ekstra hjulsett	Ekstra hjulsett mangler	
69.6	Reservehjul / dekkreparasjonssett	Dekkreparasjonssett, holdbarhetsdato har utløpt	
86.3	Lakk / karosseri utvendig	Skadet:	Tak, Støtfanger bak
86.7		Rust / korrosjon i innvendig kant:	Venstre bakdør
97.1	Døråpning	Sår eller skade:	Venstre fordør
98.3	Seter	Hull/rift gjennom setetrekk:	Høyre foran
101.3	Bagasjeromstildekning	Mangler:

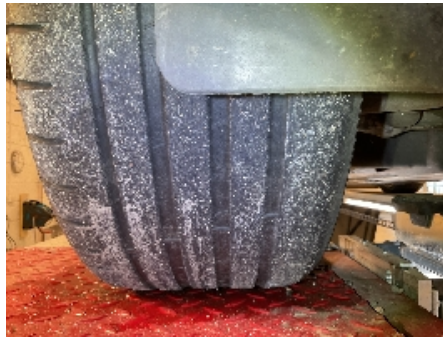
**26. Dekk**

43.8	Mellomaksel	Ikke tilgjengelig for kontroll	
65.21	Dekk	Mønsterdybde - tillatt, men anbefales byttet:	Høyre foran
66.10	Felg	Ripe/slitasje på felg	
77.14	Fjærer / fjærbein	* Bilen var veldig lav bak ved henting. Kunne løfte bilen til kjøre høyde
