NAF Bruktbiltest

Testdato
16.01.2025

Bilmerke	Toyota	Motorstørrelse	2494 cm ³
Modell	HIACE 4WD	Motoreffekt	75 kW
Type	KLH18L-SBMRHW	Aksler i drift	2
Registreringsnr.	AJ58420	Drivstofftype	Diesel
Understellsnr.	JT121JK1800004477	Kjøretøygruppe	315
Km.stand.	201198	Bruktimportert	Nei
Farge	Grønn	Registreringsår	2004
		Registrert første gang	25.11.2004
		Frist for neste EU kontroll	28.08.2024

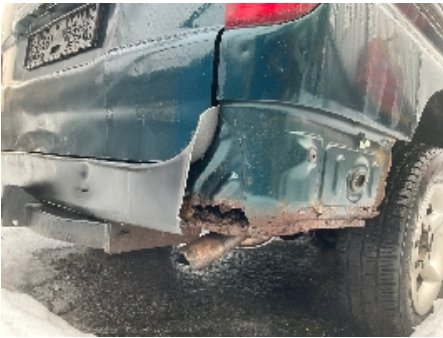
**1. Lakk / karosseri utvendig**

67.17	Ekstra hjulsett	Ekstra hjulsett mangler	
86.3	Lakk / karosseri utvendig	Skadet:	Bakluke, Støtfanger bak
86.5		Pyntelist løs, skadet eller mangler:	Støtfanger foran

86.9		Rust/rusthull:	Støtfanger bak
86.11		Steinsprut/lakksår	Støtfanger bak, Høyre bakdør
86.15		* Vanskelig og vurdere utvendig karosseri for skader pga, skitten bil, vann og snø - forbehold ukjente feil og mangler.

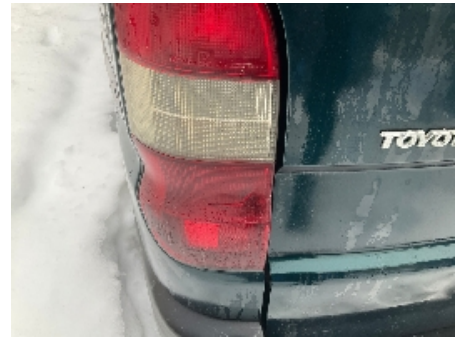
**3. Lys**

8.6	Parkeringsbrems	For stor dødgang	
17.11	Lys	Skadet lyktelass:	Venstre baklys
27.16	Motor virkemåte	* Bilen/motoren starter ikke pga nøkkel mangler - ukjent tilstand på motoren.
