SKODA KODIAQ 200 HK AUTOMAT 4X4
TESTDATO: 04.01.2025
KODE: 1603817

YF17804	118 911 KM	21.12.2020 Førstegang registrert	Diesel
----------------	-------------------	--------------------------------------------	---------------

NBF Tilstandsrapport er utarbeidet av Norges Bilbransjeforbund og Forbrukerrådet.

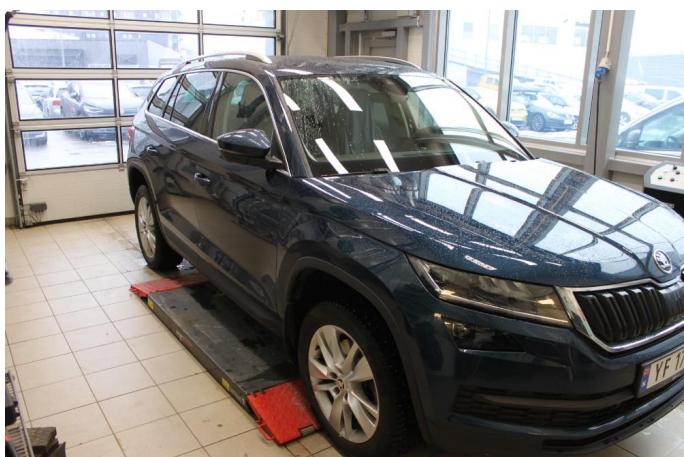
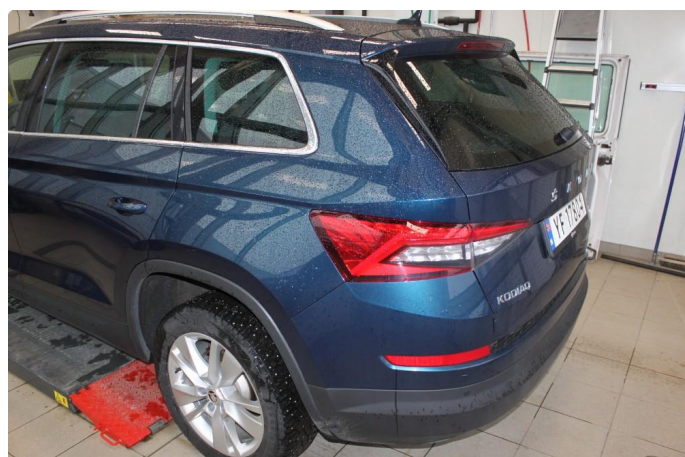
Punkt	Beskrivelse	Plassering
1. EKSTERIØR		
1.1 Lakk	Noen mindre sår/riper rundt om på bil. Normalt for km.	
1.2 Panser	Opplakkert, det samme er høyre forskjerm og høyre fordør. Alt ser ok ut.	
1.3 Dekk/Felger	Leveres med nye vinterdekk piggfri
