# NAF Bruktbiltest

Testdato  
16.01.2025

<b>Bilmerke</b>	Citroen	<b>Motorstørrelse</b>	2198 cm <sup>3</sup>
<b>Modell</b>	JPR EDHI130 L3H2 PRO	<b>Motoreffekt</b>	96 kW
<b>Type</b>	Y	<b>Aksler i drift</b>	1
<b>Registreringsnr.</b>	DP76649	<b>Drivstofftype</b>	Diesel
<b>Understellsnr.</b>	VF7YCTMFC12722592	<b>Kjøretøygruppe</b>	315
<b>Km.stand.</b>	242262	<b>Bruktimportert</b>	Nei
<b>Farge</b>	Hvit	<b>Registreringsår</b>	2015
<b>Karosseritype</b>	Integrert førerhus	<b>Registrert første gang</b>	20.08.2015
		<b>Frist for neste EU kontroll</b>	06.06.2025

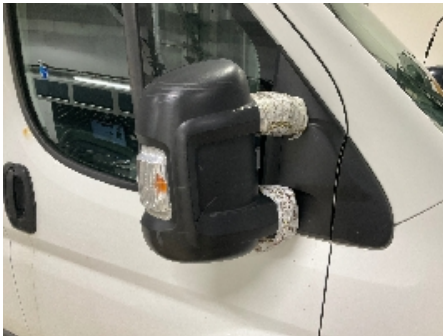
**1. Utvendig speil**

87.5	Utvendig speil	Skade på speilramme / -hus	Høyre side
88.1	Underside	Skadet/løs innerskjerm:	Venstre foran
93.2	Taktrekk	Skittent taktrekk	Foran
95.1	Innvendig speil	Speil mangler.

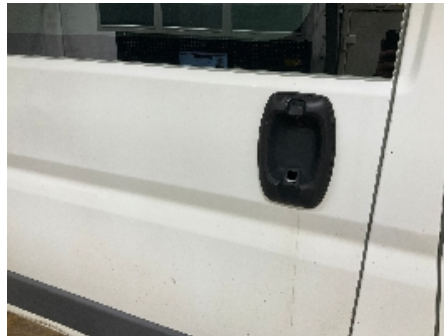
**2. Dør-/panseråpner**

Ref.Id	Repareres	Resultat	Beskrivelse
81.2	Frontrute	En eller flere steinsprutrosetter som ikke er utbedret • Reparasjonsmetode: Reparasjon	
83.14	Dør-/panseråpner	Feil med utvendig åpner:	Høyre bak

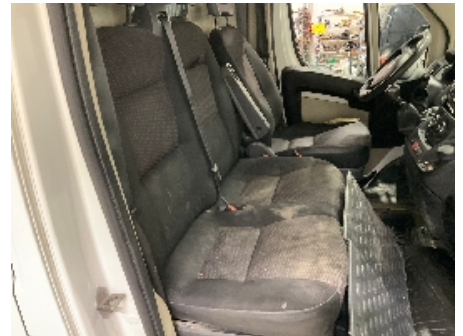
**3. Seter**

96.1	Dørtrekk	Hull/rift/flenge i dørtrekk:	Bakluke/-dør
98.2	Seter	Misfarget/skittent:	Venstre foran, Midten foran, Høyre foran
98.3		Hull/rift gjennom setetrekk:	Venstre foran

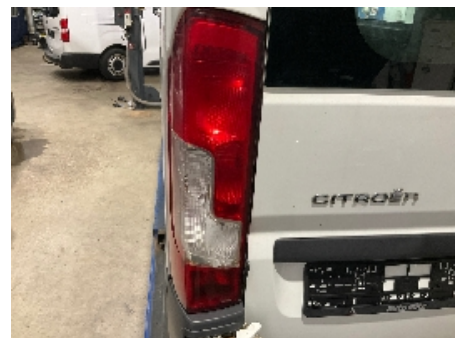
**6. Lys**

6.10	Bremseskiver	Rust på bremseskive:	Venstre bak, Høyre foran, Høyre bak, Venstre foran
17.11	Lys	Skadet lyktelass:	Høyre baklys, Venstre baklys
17.27		* Venstre frontlykt - riper

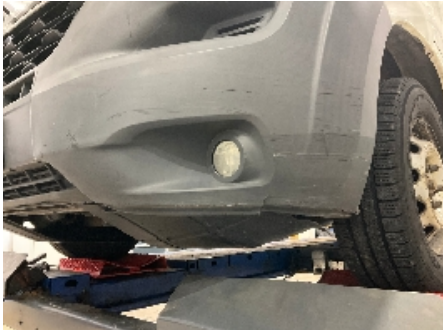
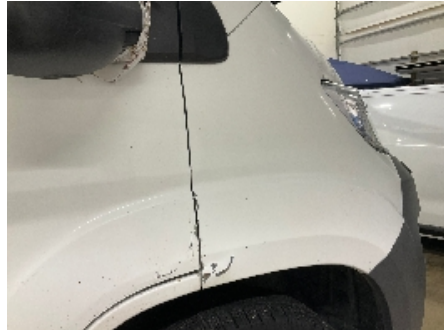
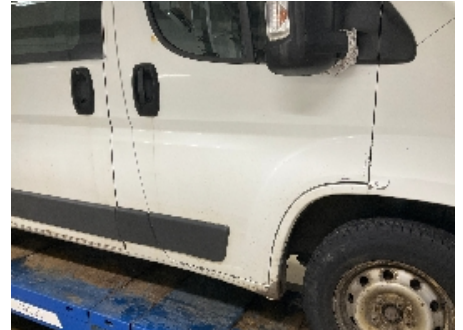
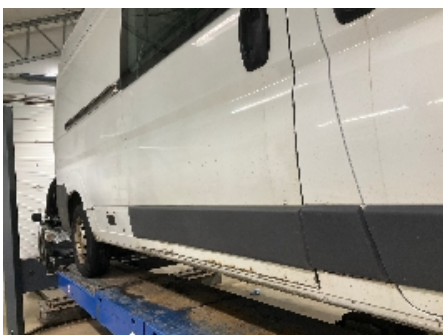
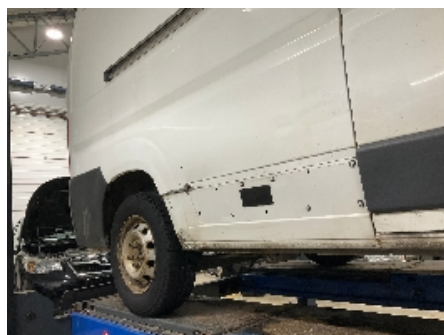
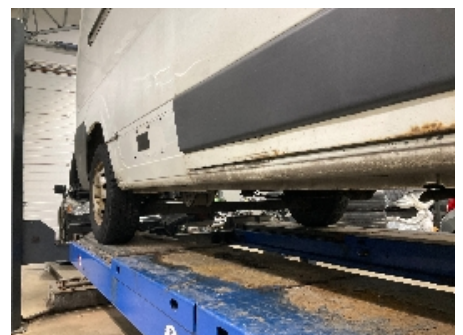
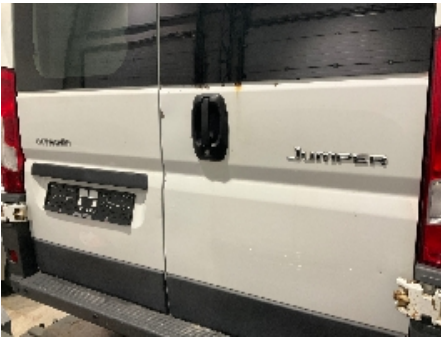
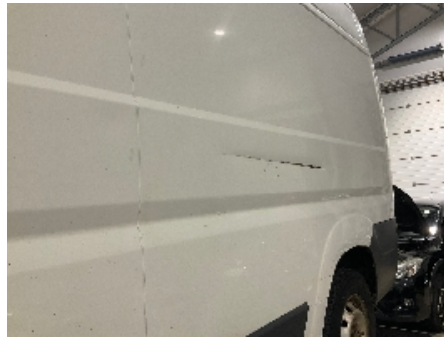
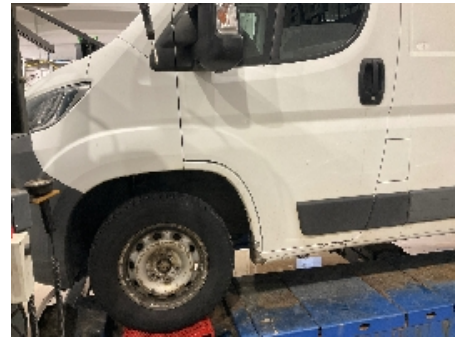
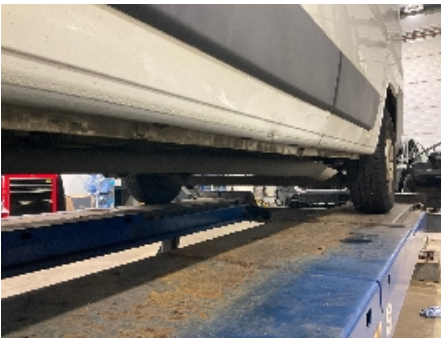
86.2	Lakk / karosseri utvendig	Lakkriper:	Venstre bakskjerm
86.3		Skadet:	Høyre sidekanal, Støtfanger foran, Venstre bakskjerm
86.5		Pyntelist løs, skadet eller mangler:	Høyre bakskjerm, Støtfanger foran

86.11		Steinsprut/lakksår	Høyre sidekanal, Venstre sidekanal, Venstre forskjerm, Venstre fordør, Høyre bakdør, Tak, Bakluke, Høyre fordør, Høyre bakskjerm, Høyre forskjerm, Venstre bakskjerm

Ref.Id	Opplysning	Resultat	Beskrivelse
86.19		Bulk(er)	Høyre sidekanal, Høyre baksjerm, Høyre bakdør, Høyre fordør, Venstre baksjerm, Tak, Bakluke, Høyre forskjerm
86.20		Steinsprut:	Hele karosseriet
86.24		Rustangrep:	Hele karosseriet
86.30		Bilen har noe penselflekking av steinsprut/riper i lakk	
87.11	Utvendig speil	Ripe i speilhus:	Venstre
88.13	Underside	Stedvis rustdannelser i vognbunn/understell	Midten bak, Høyre side midten, Venstre bak, Høyre bak, Venstre side midten
96.4	Dørtrekk	Liten skade i dørtrekk:	Høyre fordør, Venstre fordør, Høyre skyvedør
96.5		Skittent/misfarget dørtrekk	Høyre skyvedør, Bakluke/dør, Høyre fordør, Venstre fordør
97.5	Døråpning	Sår eller skade:	Venstre skyvedør, Høyre skyvedør, Høyre fordør, Venstre fordør
97.7		Rust:	Høyre skyvedør, Venstre fordør, Høyre fordør, Venstre skyvedør

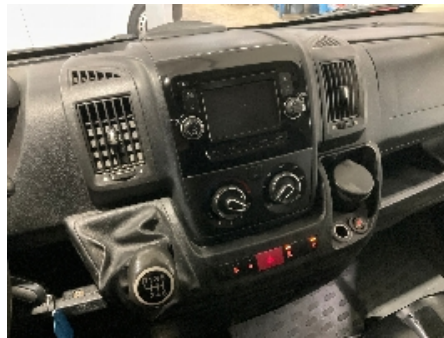
17. Instrument belysning

44.1	Instrument belysning	Virker ikke i dashbord	
46.5	Radio / Multimedia	Multimedia system er defekt	
48.1	Oppvarmet bakrute	Oppvarmet bakrute virker ikke:	Høyre bakdør, Venstre bakdør
