NAF Bruktbiltest

Testdato
14.01.2025

Bilmerke	Volkswagen	Motorstørrelse	1395 cm ³
Modell	PASSAT	Motoreffekt	115 kW
Type	3C	Aksler i drift	1
Registreringsnr.	BT49333	Drivstofftype	Bensin
Understellsnr.	WVWZZZ3CZHE027363	Kjøretøygruppe	101
Km.stand.	102020	Bruktimportert	Nei
Farge	Grå	Registreringsår	2016
Karosseritype	Stasjonsvogn	Registrert første gang	10.08.2016
		Frist for neste EU kontroll	28.09.2025

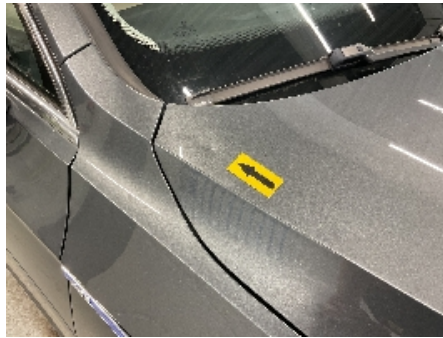
**26. Lakk / karosseri utvendig**

81 - Frontrute	O
82 - Siderute/bakrute	✓
83 - Dør-/panseråpner	✓
86 - Lakk / karosseri utvendig	R
87 - Utvendig speil	R
88 - Underside	✓
89 - Understellsnummer	✓
90 - Tilhengerfeste	R

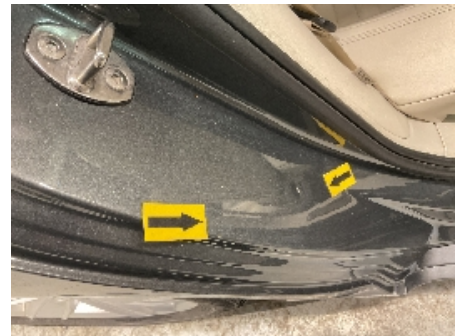
**30. Døråpning**

Ref.Id	Repareres	Resultat	Beskrivelse
4.6	Service/ Dokum.	Service er ikke utført i hht produsentens spesifikasjoner. Dette kan medføre uforutsett verditap og evt garantibortfall. Kostnader må vurderes nærmere ved avregning.	Tid mellom servicer er overskredet
33.6	Eksosanlegg	Løst varmedeksel:	Bakre eksospotte
51.6	Vindusvisker, spyler (foran/bak)	Dårlig viskerblad:	Bakrute
65.8	Dekk	Piggdekk med slitte og/eller lite pigger	Høyre bak
67.14	Ekstra hjulsett	Skadet felg:	1 felg
69.6	Reservehjul / dekkreparasjonssett	Dekkreparasjonssett, holdbarhetsdato har utløpt	
86.3	Lakk / karosseri utvendig	Skadet:	Panser, Støtfanger bak
87.6	Utvendig speil	Speilvarme virker ikke:	Venstre side, Høyre side
90.1	Tilhengerfeste	Elektrisk nedfelling av hengerfeste virker ikke	
97.1	Døråpning	Sår eller skade:	Høyre bakdør

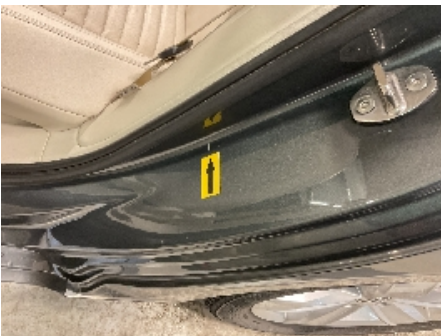
**31. Døråpning**

Ref.Id	Opplysning	Resultat	Beskrivelse
6.17	Bremseeskiver	Overflaterust eller mindre enn 50% av overflaten rustet	Begge sider bak
23.4	Full systemskann	Det finnes feilkoder, se rapport	
23.6		Etter avtale med kunde er feilkode/r slettet, feilsøking må påregnes dersom feilkode dukker opp igjen	
37.7	Registerreim	Bilfabrikanten oppgir ikke utskiftingsintervall for registerreima	
59.7	Tilhengerkontakt	* Ikke inspisert grunnet feil med elektronisk nedfelling	
67.27	Ekstra hjulsett	Ripe/slitasje	
81.9	Frontrute	Noe steinsprut	
86.17	Lakk / karosseri utvendig	Diverse småbulker/lakkriper	
97.6	Døråpning	Skadet deksel:	Venstre bakdør

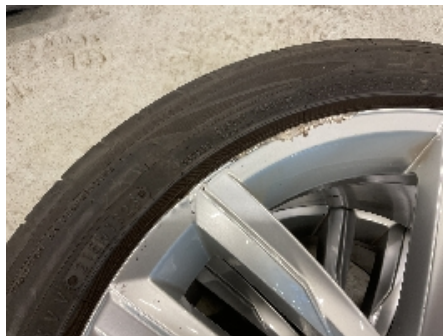
**32. Ekstra hjulsett**

67.1	Ekstra hjulsett	Mønsterdybde	5,00 mm
67.2		Mønsterdybde	5,00 mm
67.3		Mønsterdybde	6,00 mm
67.4		Mønsterdybde	6,00 mm
67.5		Ekstra hjulsett er utrustet med:	Sommerdekk

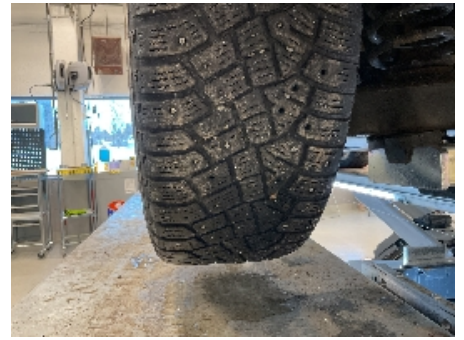
39. Dekk

55.2		Ladespenning uten last (V)	15,10 volt
62.1	Ladekabel elbil/hybrid	Antall ladekabler i bilen:	1 stk
65.1	Dekk	Mønsterdybde VF	5,00 mm
65.2		Mønsterdybde HF	5,00 mm

65.3		Mønsterdybde VB	4,00 mm
65.4		Mønsterdybde HB	5,00 mm
65.5		Bilen er utrustet med:	Vinterdekk m/pigg
66.1	Felg	Felg montert på bilen:	Lettmetallfelg
