**AUDI E-TRON 4X4**
**TESTDATO: 09.12.2024**
**KODE: 1587005**

<b>YU50020</b>	<b>137 477 KM</b>	<b>13.09.2021</b> Førstegang registrert	<b>Elektrisitet</b>
----------------	-------------------	--	---------------------

<b>CHASSISNR:</b> WAUZZZGE8NB000906	<b>BRUKTIMPORT:</b> Ja
<b>KJØRETØY:</b> Personbil	<b>FRIST FOR PKK:</b> 06.09.2025

NBF Tilstandsrapport er utarbeidet av Norges Bilbransjeforbund og Forbrukerrådet.

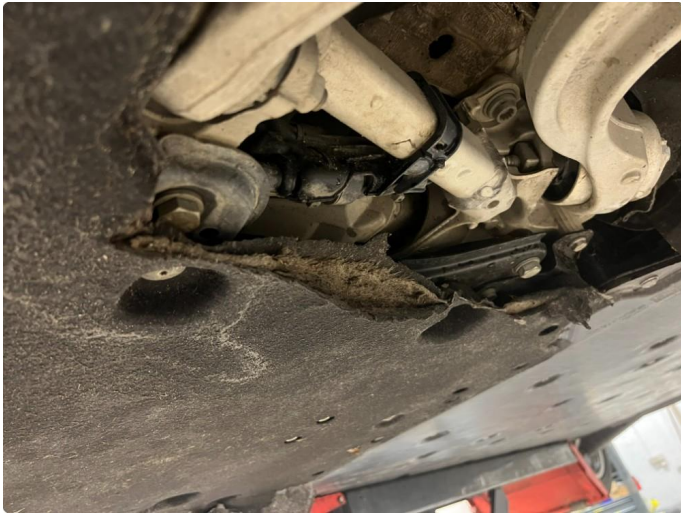
Punkt	Beskrivelse	Plassering
<b>1. EKSTERIØR</b>		
1.1 Under bil	beskyttelsesplate skadet/mangler

1.1 Beskyttelsesplate skadet/mangler

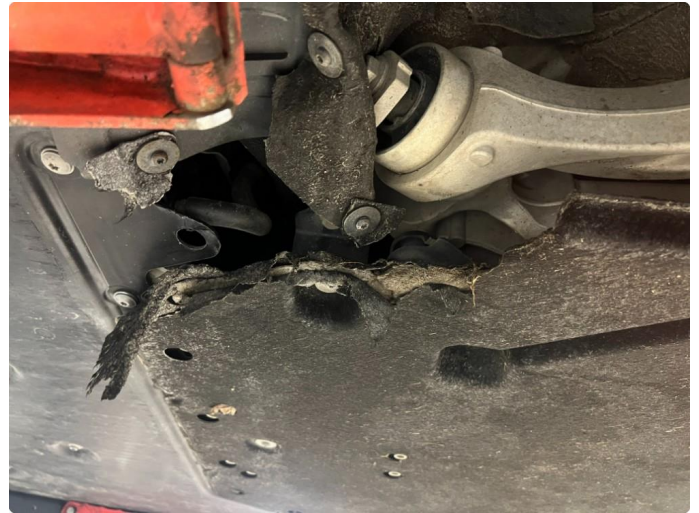
1.1 Beskyttelsesplate skadet/mangler
