NAF Bruktbiltest

Testdato
20.01.2025

Bilmerke	Volkswagen	Motorstørrelse	cm ³
Modell	GOLF	Motoreffekt	85 kW
Type	AU	Aksler i drift	1
Registreringsnr.	EL98227	Drivstofftype	Elektrisk
Understellsnr.	WVWZZZAUZGW909632	Kjøretøygruppe	101
Km.stand.	77552	Bruktimportert	Nei
Farge	Sølv	Registreringsår	2016
Karosseritype	Stasjonsvogn	Registrert første gang	07.06.2016
		Frist for neste EU kontroll	29.11.2026

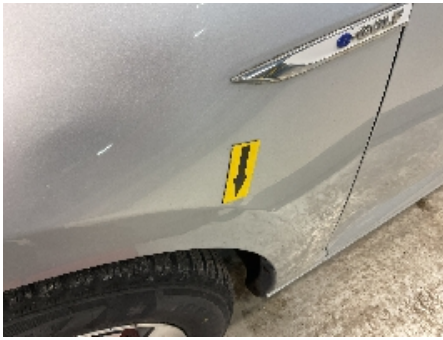
25. Lakk / karosseri utvendig

Ref.Id	Opplysning	Resultat	Beskrivelse
5.10	Bremsebelegg	Bremsekloss/-er ikke kontrollert pga manglende innsyn:	
6.16	Bremsekiver	Overflaterust eller mindre enn 25% av overflaten rustet	Begge sider foran
6.17		Overflaterust eller mindre enn 50% av overflaten rustet	Begge sider bak
23.4	Full systemskann	Det finnes feilkoder, se rapport	
23.6		Etter avtale med kunde er feilkode/r slettet, feilsøking må påregnes dersom feilkode dukker opp igjen	
66.10	Felg	Ripe/slitasje på felg	
66.11		Oksidering / oksidert felg	
67.27	Ekstra hjulsett	Ripe/slitasje	
81.9	Frontrute	Noe steinsprut	
81.10		Slitt frontrute	
86.17	Lakk / karosseri utvendig	Diverse småbulker/lakkriper	
86.18		Småbulker:	Venstre forskjerm
88.12	Underside	Rustangrep i vognbunn / understell

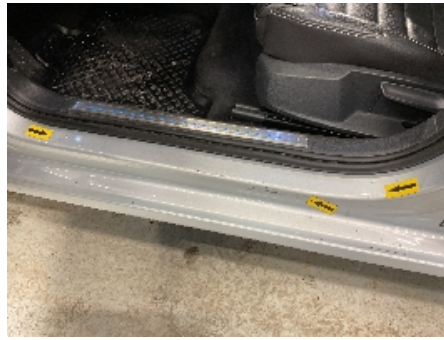
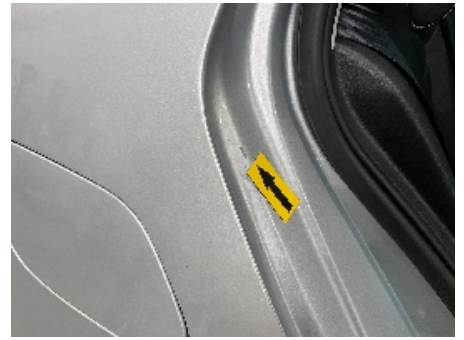
26. Døråpning

Ref.Id	Repareres	Resultat	Beskrivelse
9.6	Bremsevirkning	Større enn 30% variasjon mellom venstre og høyre hjul:	Foraksel
50.5	Varmeapparat / klimaanlegg (AC)	Svak kjølevirkning	
69.7	Reservehjul / dekkreparasjonssett	Dekkreparasjonssett mangler	
97.1	Døråpning	Sår eller skade:	Venstre fordør, Høyre bakdør
98.3	Seter	Hull/rift gjennom setetrekk:	Venstre bak
