**SKODA KODIAQ 200 HK AUTOMAT 4X4**
**TESTDATO: 04.01.2025**
**KODE: 1603817**

<b>YF17804</b>

NBF Tilstandsrapport er utarbeidet av Norges Bilbransjeforbund og Forbrukerrådet.

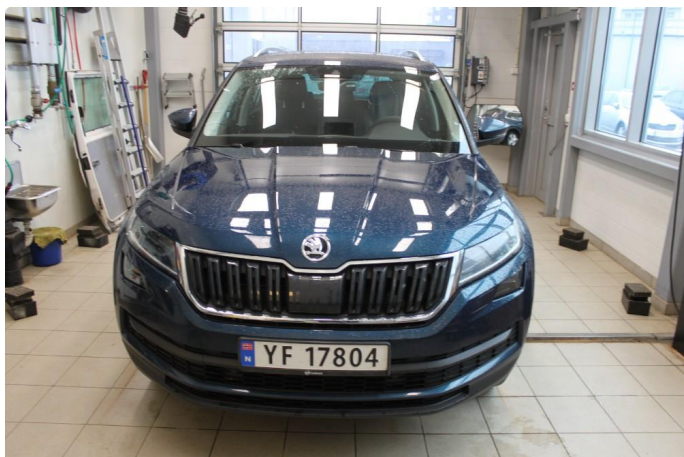
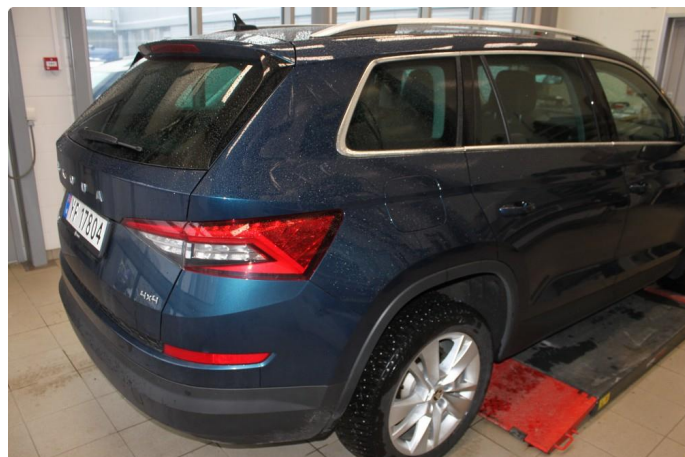
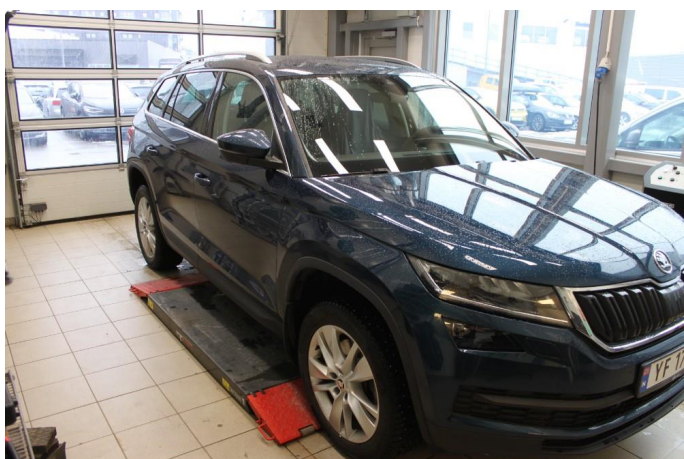
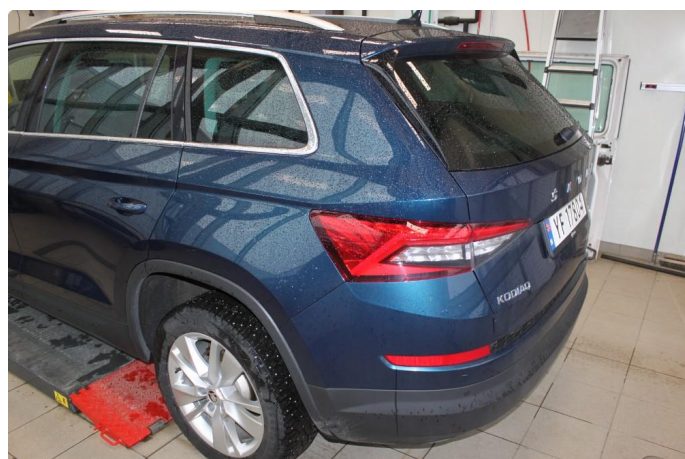
Punkt	Beskrivelse	Plassering
<b>1. EKSTERIØR</b>		
1.1 Lakk	Noen mindre sår/riper rundt om på bil. Normalt for km.	
1.2 Panser	Opplakkert, det samme er høyre forskjerm og høyre fordør. Alt ser ok ut.	
1.3 Dekk/Felger	Leveres med nye vinterdekk piggfri
