NAF Bruktbiltest

Testdato
10.01.2025

Bilmerke	BMW I	Motorstørrelse	cm ³
Modell	i3	Motoreffekt	125 kW
Type	BMW i-1	Aksler i drift	1
Registreringsnr.	EK77862	Drivstofftype	Elektrisk
Understellsnr.	WBY7Z2108J7B25448	Kjøretøygruppe	101
Km.stand.	96037	Bruktimportert	Nei
Farge	Hvit	Registreringsår	2018
Karosseritype	Sedan	Registrert første gang	19.02.2018
		Frist for neste EU kontroll	24.03.2026

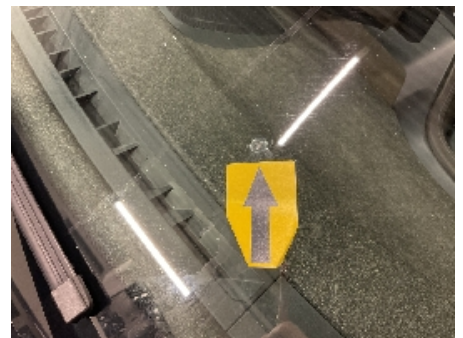
18. Frontrute

81 - Frontrute	R
82 - Siderute/bakrute	✓
83 - Dør-/panseråpner	✓
85 - Takluke/Panoramatak	✓
86 - Lakk / karosseri utvendig	R
87 - Utvendig speil	✓
88 - Underside	✓
89 - Understellsnummer	✓

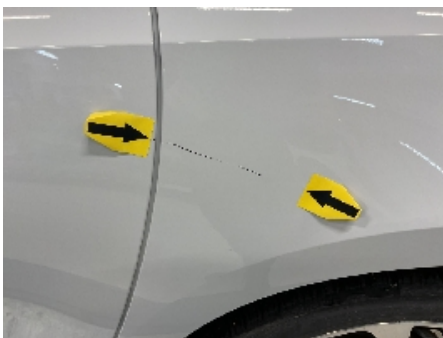
19. Lakk / karosseri utvendig

Ref.Id	Repareres	Resultat	Beskrivelse
2.6	Unormal lyd	Ulyd fra hjuloppheng foran	
3.5	Nøkler / Utstyr	Nøkkel/er mangler	
6.10	Bremsekiver	Rust på bremseskive:	Venstre bak, Høyre bak
50.3	Varmeapparat / klimaanlegg (AC)	Klimaanlegg virker ikke	
51.3	Vindusvisker, spyler (foran/bak)	Vindusspyler virker ikke:	Bakrute
67.17	Ekstra hjulsett	Ekstra hjulsett mangler	
69.6	Reservehjul / dekkreparasjonssett	Dekkreparasjonssett, holdbarhetsdato har utløpt	
81.2	Frontrute	En eller flere steinsprutrosetter som ikke er utbedret <ul style="list-style-type: none">• Reparasjonsmetode: Skift	
86.2	Lakk / karosseri utvendig	Lakkriper:	Venstre bakskjerm, Høyre bakskjerm
