# NAF Bruktbiltest

Testdato  
06.06.2024

| <b>Modell</b> | 530e iPerformance | <b>Motoreffekt</b> | 135 kW |
| <b>Registreringsnr.</b> | UF78811 | <b>Drivstofftype</b> | Bensin |

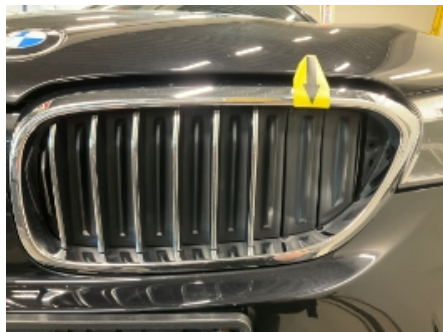
11. Karosseri generelt

| Ref.Id | Repareres | Resultat | Beskrivelse |
|---|---|---|--|
| 86.2 | Lakk / karosseri utvendig | Lakkriper: | Støtfanger foran, Støtfanger bak, Venstre forskjerm, Venstre baksjerm, Høyre sidekanal |
| 86.3 | | Skadet: | Venstre forskjerm, Venstre baksjerm, Høyre sidekanal, Støtfanger foran, Støtfanger bak |

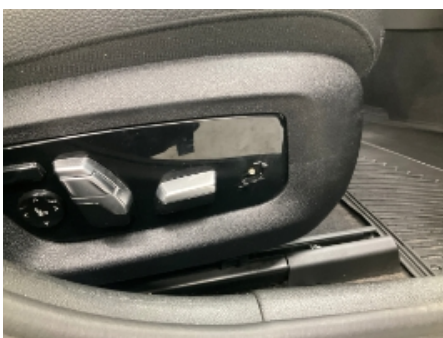
22. Seter

| Ref.Id | Repareres | Resultat | Beskrivelse |
|---|---|---|--|
| 98.5 | Seter | Feil med seteregulering/lås: | Høyre foran |

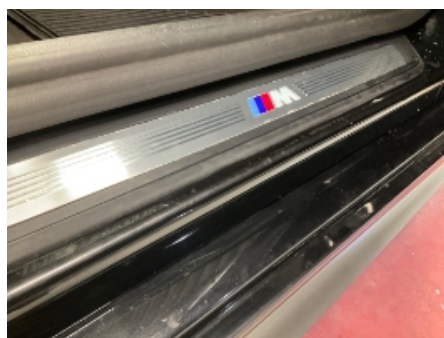
23. Døråpning

| Ref.Id | Repareres | Resultat | Beskrivelse |
|---|---|---|--|
| 97.5 | Døråpning | Sår eller skade: | Venstre fordør, Høyre fordør |

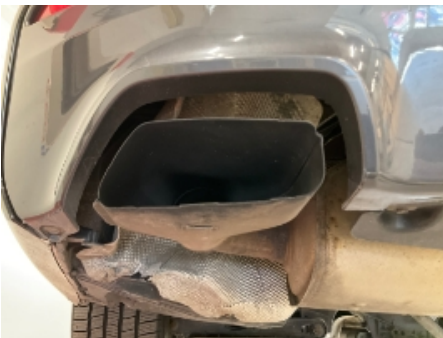
31. Eksosanlegg

| Ref.Id | Repareres | Resultat | Beskrivelse |
|---|---|---|--|
| 33.12 | Eksosanlegg | * Mangler deksel rundt VB eksos | |

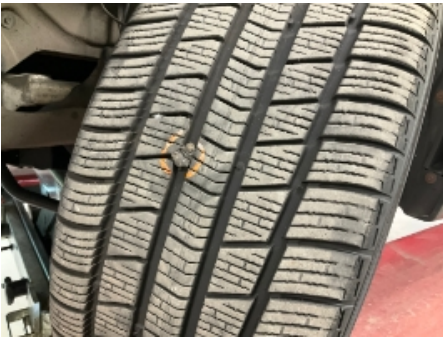
**37. Dekk**

| Ref.Id | Repareres | Resultat | Beskrivelse |
|---|---|---|--|
| 65.24 | Dekk | * VF dekk har blitt reparert | |
