# NAF Bruktbiltest

**Testdato**  
09.01.2025

<b>Bilmerke</b>	Hyundai	<b>Motorstørrelse</b>	1685 cm <sup>3</sup>
<b>Modell</b>	TUCSON,ix35	<b>Motoreffekt</b>	104 kW
<b>Type</b>	TLE	<b>Aksler i drift</b>	1
<b>Registreringsnr.</b>	KJ24226	<b>Drivstofftype</b>	Diesel
<b>Understellsnr.</b>	TMAJ3815GHJ216540	<b>Kjøretøygruppe</b>	101
<b>Km.stand.</b>	112175	<b>Bruktimportert</b>	Nei
<b>Farge</b>	Hvit	<b>Registreringsår</b>	2016
<b>Karosseritype</b>	Flerbruksbil	<b>Registrert første gang</b>	18.07.2016
		<b>Frist for neste EU kontroll</b>	26.08.2026

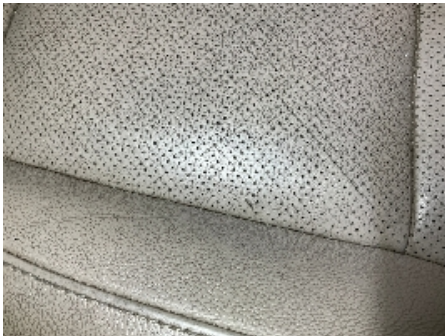
**1. Seter**

93.1	Taktrekk	Hull/rifter/flenger i taktrekk	Bak
97.1	Døråpning	Sår eller skade:	Venstre bakdør, Venstre fordør
98.2	Seter	Misfarget/skittent:	Høyre foran, Midten bak, Venstre foran, Venstre bak, Høyre bak

98.3		Hull/rift gjennom setetrekk:	Høyre foran
103.4	Interiør generelt	* Sterk røyklukt i bilen

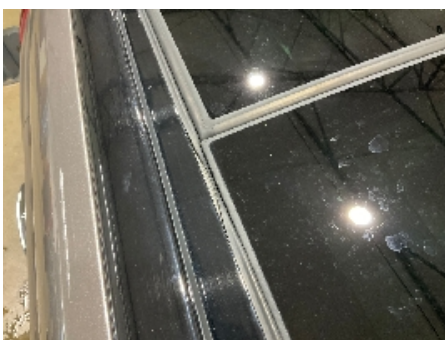
**4. Takluke/Panoramatak**

85.8	Takluke/Panoramatak	Pynte- eller tetningslist løs, skadet eller mangler	
86.2	Lakk / karosseri utvendig	Lakkriper:	Høyre fordør
86.11		Steinsprut/lakksår	Støtfanger bak, Bakluke, Støtfanger foran

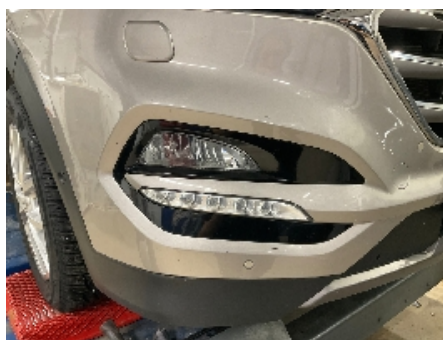
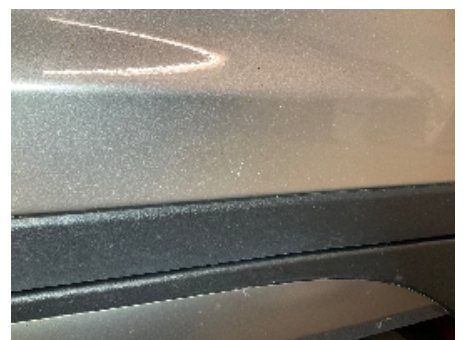
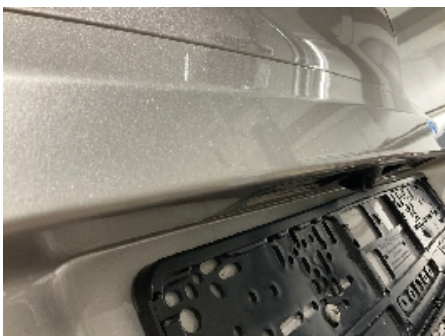
**5. Lakk / karosseri utvendig**

Ref.Id	Opplysning	Resultat	Beskrivelse
29.11	Oljenivå motor	Lavt oljenivå	
65.20	Dekk	Piggdekk med slitte og/eller lite pigger	Venstre foran
66.10	Felg	Ripe/slitasje på felg	Venstre foran, Venstre bak, Høyre foran, Høyre bak
67.27	Ekstra hjulsett	Ripe/slitasje	4 felger
67.28		Dekk er noe skjevslitt	4 dekk
81.9	Frontrute	Noe steinsprut	
86.16	Lakk / karosseri utvendig	Lakkriper:	Høyre bakdør, Venstre baksjerm, Høyre baksjerm
86.17		Diverse småbulker/lakkriper	
86.18		Småbulker:	Venstre bakdør, Panser, Høyre bakdør
86.19		Bulk(er)	Tak, Venstre fordør, Høyre fordør

Ref.Id	Opplysning	Resultat	Beskrivelse
86.24		Rustangrep:	Venstre fordør, Venstre bakhjør, Tak, Høyre fordør, Høyre bakhjør
86.30		Bilen har noe penselflekking av steinsprut/riper i lakk	
86.34		* Chromen på grillen har begynt og flaske litt.	
93.5	Taktrekk	Skittent taktrekk	
96.4	Dørtrekk	Liten skade i dørtrekk:	Høyre fordør, Venstre fordør, Bakluke/-dør
97.5	Døråpning	Sår eller skade:	Høyre bakhjør, Høyre fordør
97.7		Rust:	Høyre bakhjør, Venstre bakhjør, Høyre fordør, Venstre fordør
