NAF Bruktbiltest

Testdato
10.01.2025

Bilmerke	Tesla	Motorstørrelse	cm ³
Modell	Model X	Motoreffekt	193 kW
Type	002	Aksler i drift	2
Registreringsnr.	EK65135	Drivstofftype	Elektrisk
Understellsnr.	5YJXCCE21HF066538	Kjøretøygruppe	101
Km.stand.	117818	Bruktimportert	Nei
Farge	Svart	Registreringsår	2017
Karosseritype	Flerbruksbil	Registrert første gang	30.11.2017
		Frist for neste EU kontroll	30.05.2025

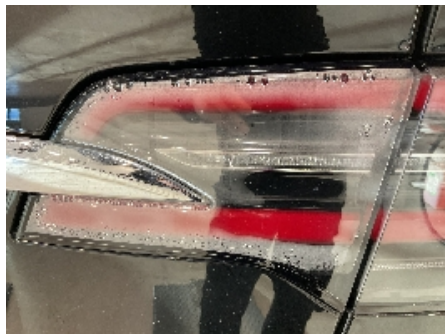
11. Lys

Ref.Id	Opplysning	Resultat	Beskrivelse
4.12	Service/ Dokum.	Bilen har digital servicebok, denne er ikke kontrollert av NAF	
10.3	Bremsevæsknivå	Bremsevæskebeholder ikke tilgjengelig for kontroll	
17.30	Lys	Dugg i lykt:	Venstre baklys
23.4	Full systemskann	Det finnes feilkoder, se rapport	
23.6		Etter avtale med kunde er feilkode/r slettet, feilsøking må påregnes dersom feilkode dukker opp igjen	
67.27	Ekstra hjulsett	Ripe/slitasje	
86.17	Lakk / karosseri utvendig	Diverse småbulker/lakkriper	
90.10	Tilhengerfeste	Låsemekanisme er ikke funksjonsprøvd

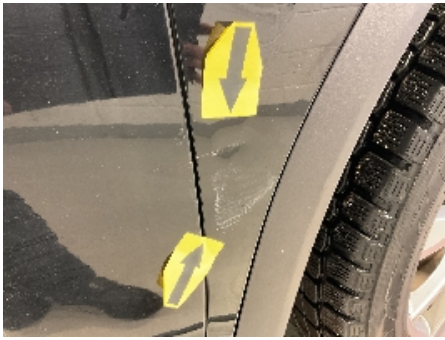
13. Lakk / karosseri utvendig

Ref.Id	Repareres	Resultat	Beskrivelse
2.6	Unormal lyd	Ulyd fra hjuloppheng foran	
2.9		Ulyd i drivverk	
3.6	Nøkler / Utstyr	Nøkkel/er virker ikke	
3.9		Bilens display eller systemscann indikerer at det er svakt/tomt batteri på en eller flere nøkler	
9.8	Bremsevirkning	Vesentlig pulserende bremsevirkning:	Høyre foran
17.15	Lys	Vann / kondens i lykt:	Venstre baklys, Høyre baklys
19.2	Refleks	Skade på refleks:	Høyre side
50.3	Varmeapparat / klimaanlegg (AC)	Klimaanlegg virker ikke	
86.2	Lakk / karosseri utvendig	Lakkriper:	Høyre forskjerm
86.3		Skadet:	Høyre forskjerm
96.2	Dørtrekk	Løst dørtrekk	Høyre fordør
104.2	Varseltrekant	Mangler.

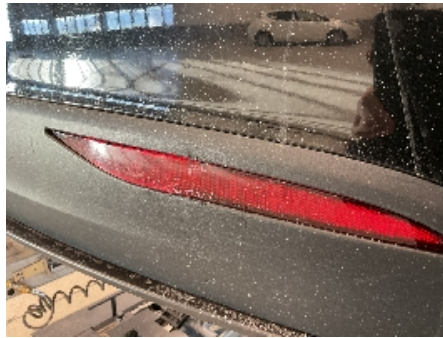
26. Refleks

- 17 - Lys R
- 19 - Refleks R
- 20 - Lyd / lyssignaler ✓
- 21 - Varsellamper ✓
- 22 - Varsellamper utvidet ✓
