NAF Bruktbiltest

Testdato
17.01.2025

Bilmerke	Toyota	Motorstørrelse	1798 cm ³
Modell	PRIUS PLUS	Motoreffekt	73 kW
Type	XW3(a)	Aksler i drift	1
Registreringsnr.	CF87726	Drivstofftype	Bensin
Understellsnr.	JTDZS3EU90J012818	Kjøretøygruppe	101
Km.stand.	104271	Bruktimportert	Nei
Farge	Brun	Registreringsår	2017
Karosseritype	Flerbruksbil	Registrert første gang	26.01.2017
		Frist for neste EU kontroll	19.04.2025

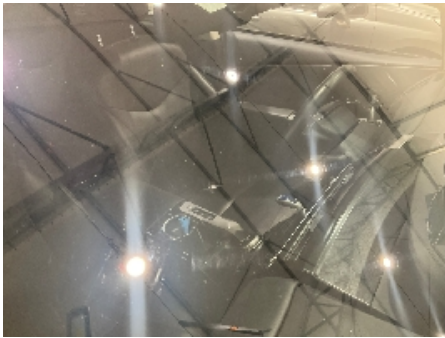
**1. Frontrute**

81.2	Frontrute	En eller flere steinsprutrosetter som ikke er utbedret <ul style="list-style-type: none">Reparasjonsmetode: Skift	
86.2	Lakk / karosseri utvendig	Lakkriper:	Støtfanger bak, Støtfanger foran, Høyre bakskjerm

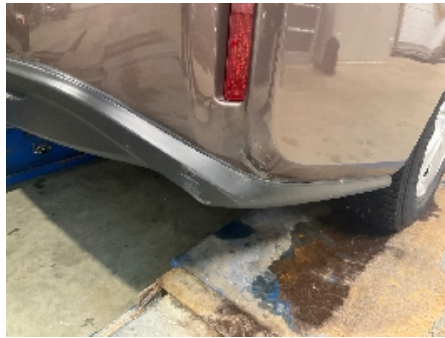
**2. Lakk / karosseri utvendig**

86.3		Skadet:	Støtfanger foran, Støtfanger bak
86.11		Steinsprut/lakksår	Støtfanger bak, Venstre fordør
97.3	Døråpning	Rust:	Venstre bakdør
102.2	Laste-/bagasjerom	Skader i deksler/panel/vegger/gulv

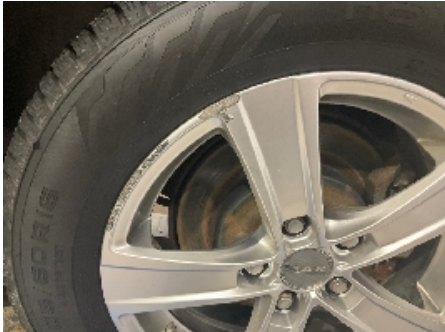
**7. Felg**

8.2	Parkeringsbrems	Svak bremsevirkning:	Høyre, Venstre
22.2	Varsellamper utvidet	Varsellampe for TPMS (Dekktrykk) lyser	
66.8	Felg	Vesentlig ripe / hakk inn til grunnmaterialet:	Venstre bak
