NAF Bruktbiltest

Testdato
24.01.2025

Bilmerke	Peugeot	Motorstørrelse	cm ³
Modell	2008	Motoreffekt	100 kW
Type	U	Aksler i drift	1
Registreringsnr.	EC18854	Drivstofftype	Elektrisk
Understellsnr.	VR3UKZKXZMJ526931	Kjøretøygruppe	101
Km.stand.	33233	Bruktimportert	Nei
Farge	Grå	Registreringsår	2021
Karosseritype	Flerbruksbil	Registrert første gang	11.02.2021
		Frist for neste EU kontroll	10.02.2027

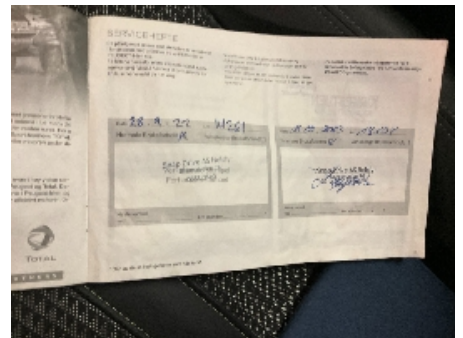
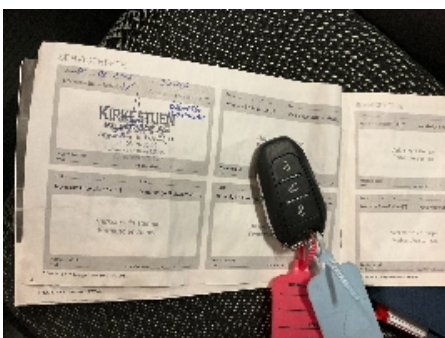
21. Service/ Dokum.

Ref.Id	Repareres	Resultat	Beskrivelse
3.5	Nøkler / Utstyr	Nøkkel/er mangler	
4.6	Service/ Dokum.	Service er ikke utført i hht produsentens spesifikasjoner. Dette kan medføre uforutsett verditap og evt garantibortfall. Kostnader må vurderes nærmere ved avregning.	Tid mellom servicer er overskredet
67.22	Ekstra hjulsett	Mangler eller feil hjul	4 hjul

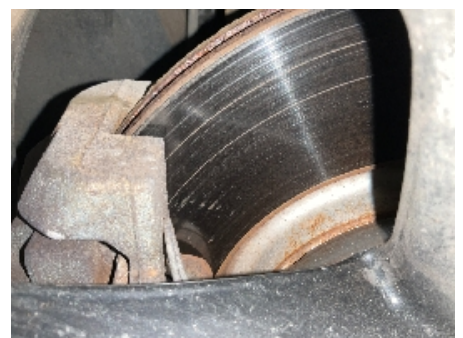
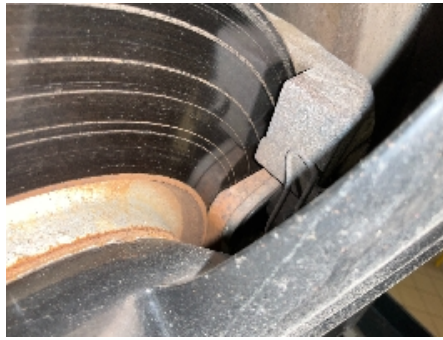
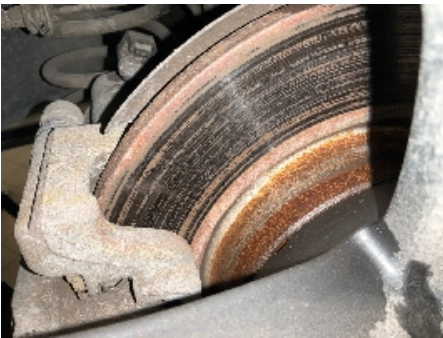
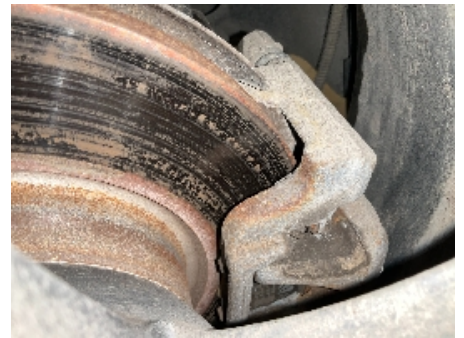
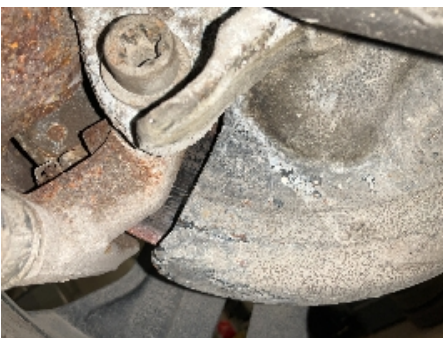
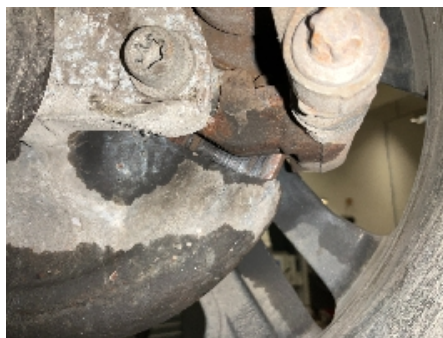
24. Bremseskiver

Ref.Id	Opplysning	Resultat	Beskrivelse
6.17	Bremseskiver	Overflaterust eller mindre enn 50% av overflaten rustet	Begge sider bak
81.9	Frontrute	Noe steinsprut	
86.16	Lakk / karosseri utvendig	Lakkriper:	Tak, Støtfanger foran
86.20		Steinsprut:	Støtfanger foran, Panser
86.27		Vanskelig å vurdere fordi bilen er:	våt og skitten
86.34		* Emblemer rundt om flasser.
