# NAF Bruktbiltest

**Testdato**  
28.01.2025

<b>Bilmerke</b>	Mercedes-Benz	<b>Motorstørrelse</b>	2143 cm <sup>3</sup>
<b>Modell</b>	Floby Flak Sprinter	<b>Motoreffekt</b>	120 kW
<b>Type</b>	906BA35-AKC	<b>Aksler i drift</b>	1
<b>Registreringsnr.</b>	DR90711	<b>Drivstofftype</b>	Diesel
<b>Understellsnr.</b>	WDB9061351N712936	<b>Kjøretøygruppe</b>	315
<b>Km.stand.</b>	123313	<b>Bruktimportert</b>	Ja
<b>Farge</b>	Hvit	<b>Registreringsår</b>	2017
<b>Karosseritype</b>	Separat førerhus	<b>Registrert første gang</b>	05.12.2017
		<b>Frist for neste EU kontroll</b>	21.02.2026

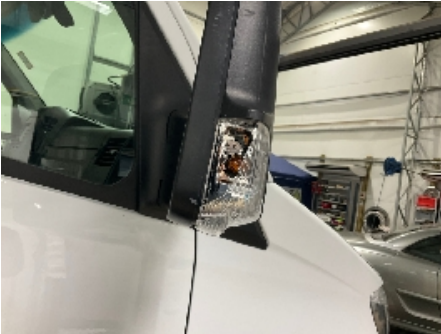
**1. Lys**

6.10	Bremseskiver	Rust på bremseskive:	Venstre foran, Venstre bak, Høyre bak, Høyre foran
17.11	Lys	Skadet lykteglass:	Venstre sideblinklys, Høyre sideblinklys, Høyre baklys

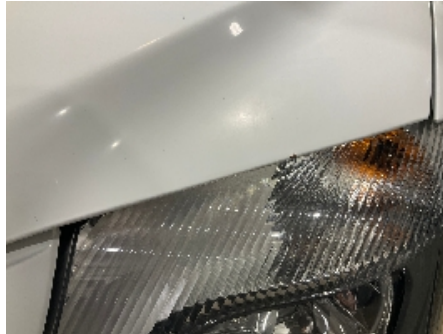
**2. Lakk / karosseri utvendig**

67.17	Ekstra hjulsett	Ekstra hjulsett mangler	
80.7	Travers	* Liten skade/deformasjon på fremre del av traversen foran.	
86.11	Lakk / karosseri utvendig	Steinsprut/lakksår	Panser, Venstre fordør, Venstre sidekanal

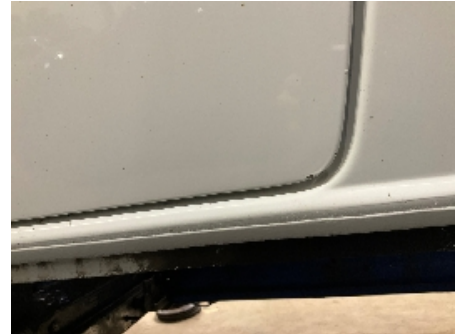
**3. Lakk / karosseri utvendig**

81.9	Frontrute	Noe steinsprut	
86.16	Lakk / karosseri utvendig	Lakkriper:	Venstre forskjerm, Høyre fordør, Høyre forskjerm
86.18		Småbulker:	Høyre forskjerm, Venstre B-stolpe

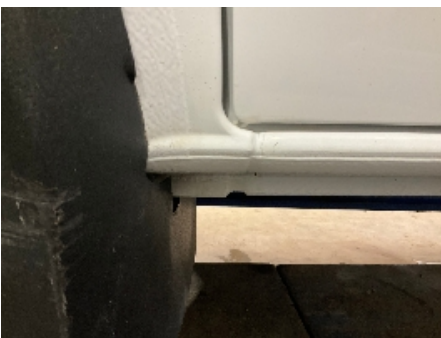
**4. Lakk / karosseri utvendig**

86.24		Rustangrep:	Venstre sidekanal, Høyre sidekanal, Venstre fordør, Høyre fordør
87.11	Utvendig speil	Ripe i speilhus:	Venstre, Høyre
97.5	Døråpning	Sår eller skade:	Høyre fordør
