NAF Bruktbiltest

Testdato
24.01.2025

Bilmerke	KIA	Motorstørrelse	cm ³
Modell	NIRO	Motoreffekt	150 kW
Type	DE	Aksler i drift	1
Registreringsnr.	EC63921	Drivstofftype	Elektrisk
Understellsnr.	KNACC81GFM5102289	Kjøretøygruppe	101
Km.stand.	37607	Bruktimportert	Nei
Farge	Blå	Registreringsår	2021
Karosseritype	Stasjonsvogn	Registrert første gang	09.06.2021
		Frist for neste EU kontroll	08.06.2025

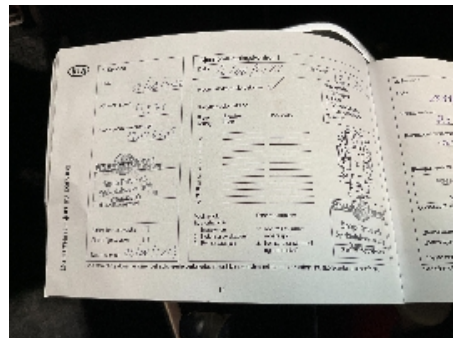
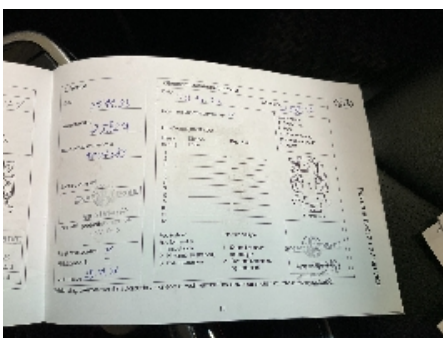
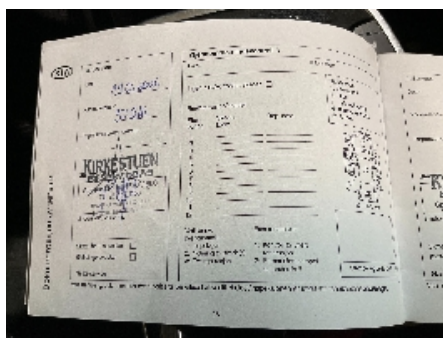
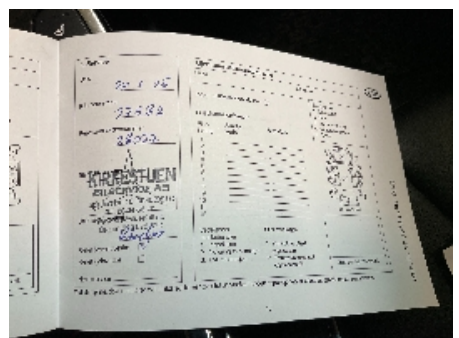
21. Service/ Dokum.

Dato	Km.stand
20.01.2025	37582
19.04.2024	37542
25.11.2023	25827
02.08.2022	12571

Ref.Id	Repareres	Resultat	Beskrivelse
3.5	Nøkler / Utstyr	Nøkkel/er mangler	
4.6	Service/ Dokum.	Service er ikke utført i hht produsentens spesifikasjoner. Dette kan medføre uforutsett verditap og evt garantibortfall. Kostnader må vurderes nærmere ved avregning.	Tid mellom servicer er overskredet
6.10	Bremseskiver	Rust på bremseskive:	Venstre bak, Høyre bak
51.6	Vindusvisker, spylerspyler (foran/bak)	Dårlig viskerblad:	Bakrute, Begge sider foran
67.22	Ekstra hjulsett	Mangler eller feil hjul	4 hjul
82.10	Siderute/bakrute	Skade på gummipakning:	Venstre bakdør

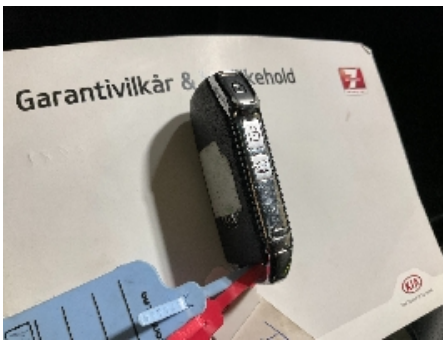
**25. Nøkler / Utstyr**

Ref.Id	Opplysning	Resultat	Beskrivelse
3.18	Nøkler / Utstyr	* Nøkkel flasser.	
6.16	Bremseskiver	Overflaterust eller mindre enn 25% av overflaten rustet	Begge sider foran
81.9	Frontrute	Noe steinsprut	
86.17	Lakk / karosseri utvendig	Diverse småbulker/lakkriper	
86.20		Steinsprut:	Støtfanger foran, Panser, Tak
86.27		Vanskelig å vurdere fordi bilen er:	våt og skitten
97.5	Døråpning	Sår eller skade:	Venstre fordør, Høyre fordør, Høyre bakdør, Venstre bakdør
